COMMISSION INTERNATIONALE  
DES  
**GRANDS BARRAGES**  
DE LA  
CONFERENCE MONDIALE DE L'ENERGIE

1<sup>er</sup> CONGRÈS

DÉTÉRIORATION, PAR VIEILLISSEMENT,

**Altersschäden  
an Staumauern aus Bruchsteinmauerwerk  
oder Beton**

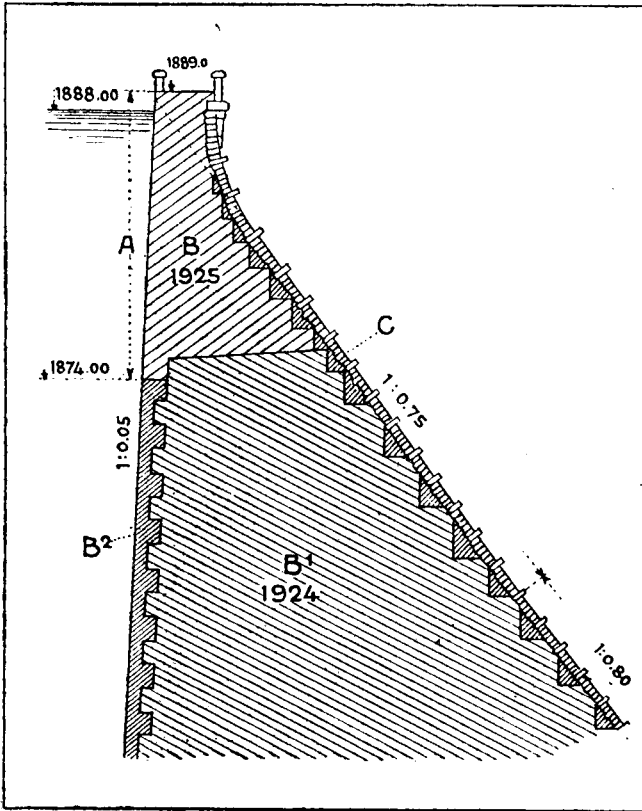
Stauwand Barberine : Querschnitt 1 : 400. — A, Frostschäden ; B : Beton 180 kg PZ, Kalkhydrat 20 kg KH, pro m<sup>3</sup> Beton ; B¹, Beton 210 kg PZ, B², Beton 300 kg PZ, pro m<sup>3</sup> Beton ; C, Verkleidung in Natursteinen.

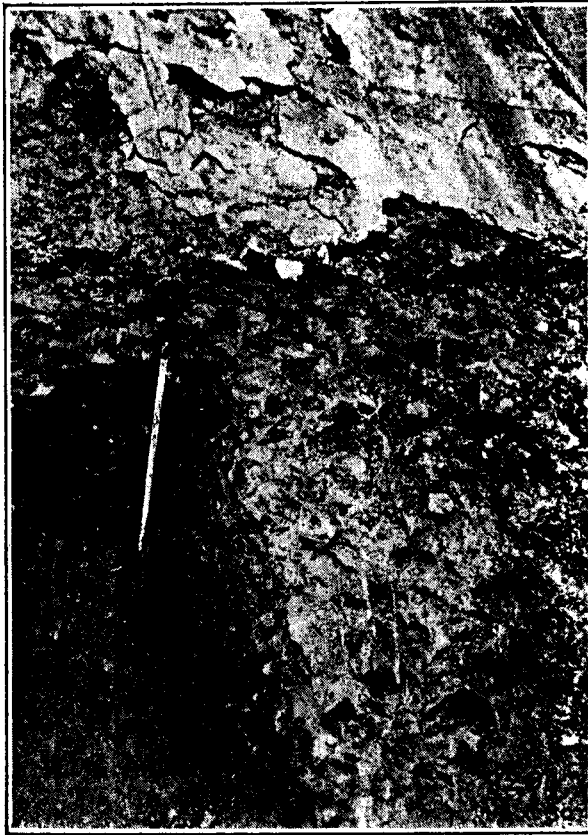
Abb. 5. — Stammauer Schräg Verwitterung der Luftseite  
Vordergrund links : Sondierloch.

Aus diesen Ergebnissen ist zu ersehen, dass im Alter von 8 Jahren der mit 180 kg Portlandzement dosierte Gussbeton eine mangelhafte Frostbeständigkeit aufweist, während der höher dosierte Gussbeton (300kg/m<sup>3</sup>) der Wasserseite und der Mauerkrone die Frostproben bestanden hat. Die Wasseraufnahmefähigkeit ist im Vergleich zu natürlichen Bausteinen (0.1-0.35%) sehr gross, was mit abnehmendem Zement und zunehmendem Feinsandgehalt auf ein ungünstiges hygroskopisches Verhalten des feinporigen Gussbetons schliessen lässt. Dieser Umstand dürfte sich bei Schneeeinlage auf der geneigten Luftseite schädlich auswirken und deren geringe Frostbeständigkeit teilweise erklären. Die Laboratoriumsversuche stimmen mit den bisherigen Beobachtungen am Bauwerk überein, wobei die Wahrnehmung gemacht worden ist, dass die wenigen noch gesunden Stellen der Luftseite unter einer 3-5 cm starken Mörtelschicht lagen, davon herrührend, dass bei der Erstellung der Mauer die Betonrinnen am Abend ausgewaschen wurden und sich aus der über den Mauerrücken hinunterlaufenden Zementbrühe die Mörtelschicht absetzte. Hat in den 8 Jahren seit dem Bau die ca. 5 cm starke Mörtelschicht zur Hintanhaltung der Frostschäden genügt, so darf daraus gefolgert werden, dass durch die neue, im Mittel 87 cm starke Verkleidungsschicht ein bleibender Schutz für den unterliegenden ursprünglichen Gussbeton erreicht werden kann. Die Detailbetrachtung der Ergebnisse mit den an Bauwerk entnommenen Betonblöcken zeigt auch, dass der Beton am luftseitigen Fuss der Stauwand gegen Frost empfindlicher ist

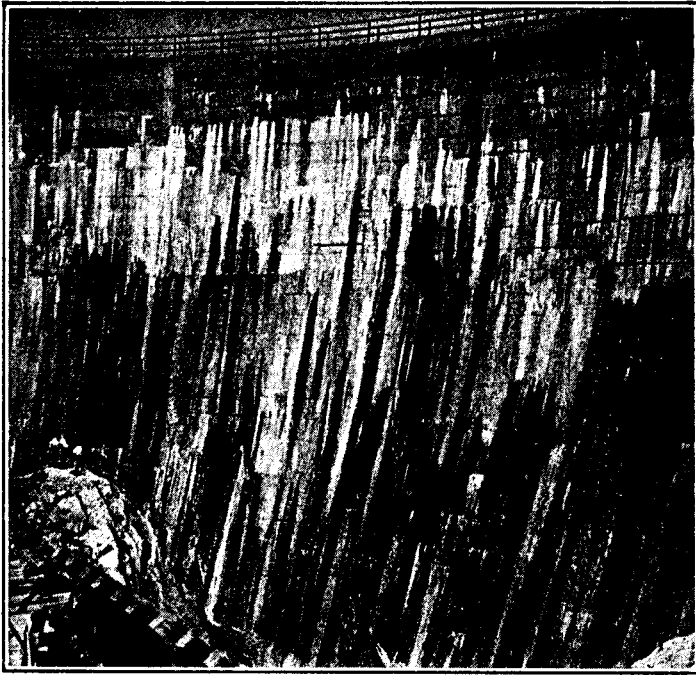
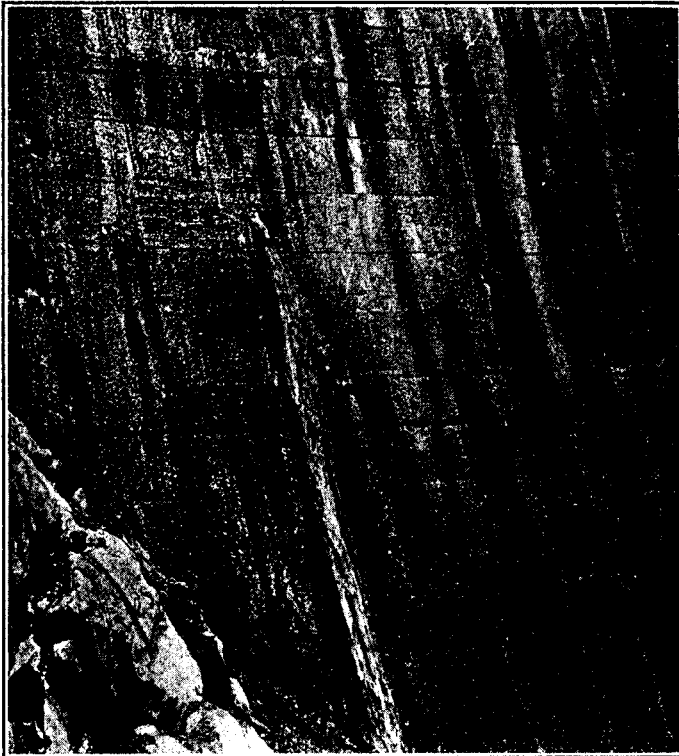
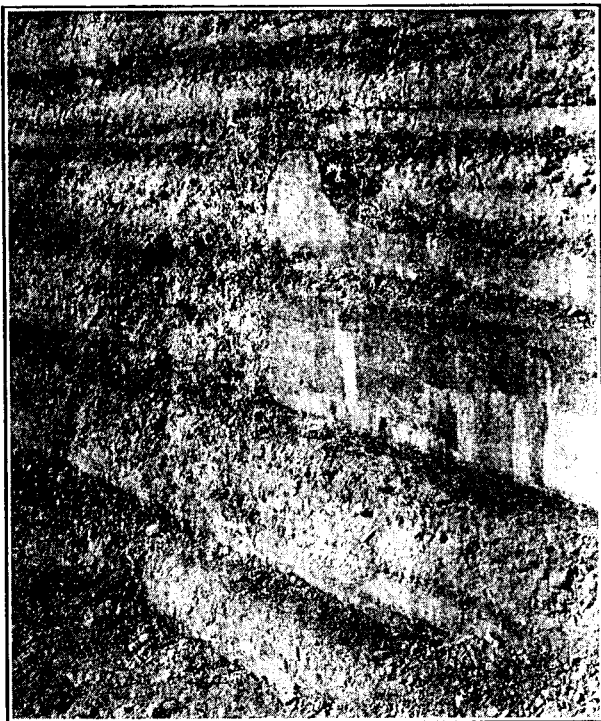
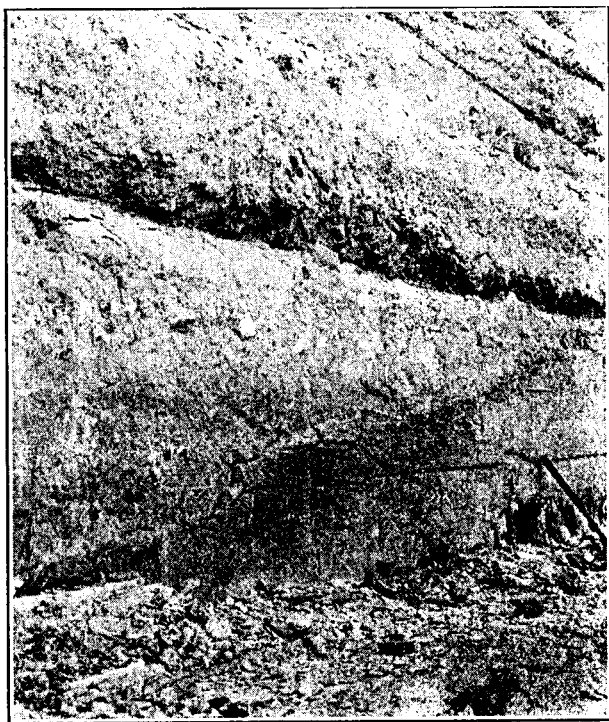
Photos 13, 14 and 15 show the results of exposure of mass concrete to the severe winter conditions at a high altitude. The concrete had been in place about 13 years at the time these pictures were taken. While at certain points there was evidence of considerable seepage through the dam, at the particular points illustrated in these pictures, only slight leakage had taken place. It appears that the desintegration indicated here has resulted largely from the external effect of the rain, snow, and frost. The stepped profile is such as to invite the more rapid attack from the weather.

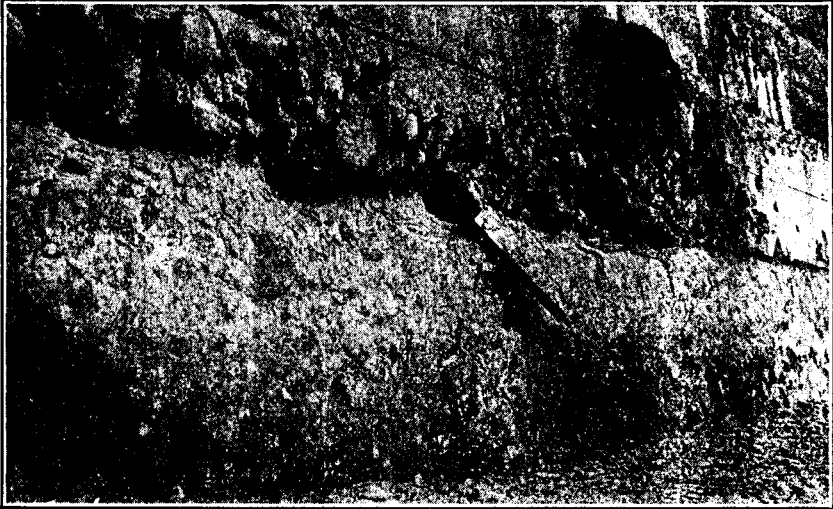
Photo 15. — Same Dam as Shown in Photos 13 and 14.

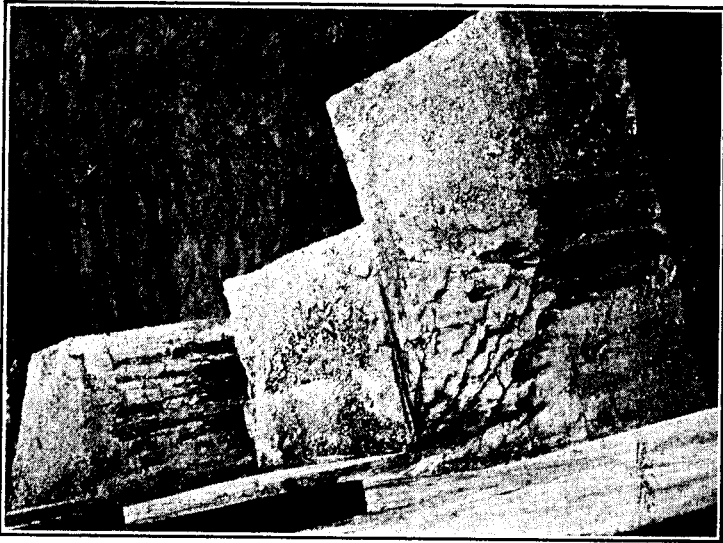
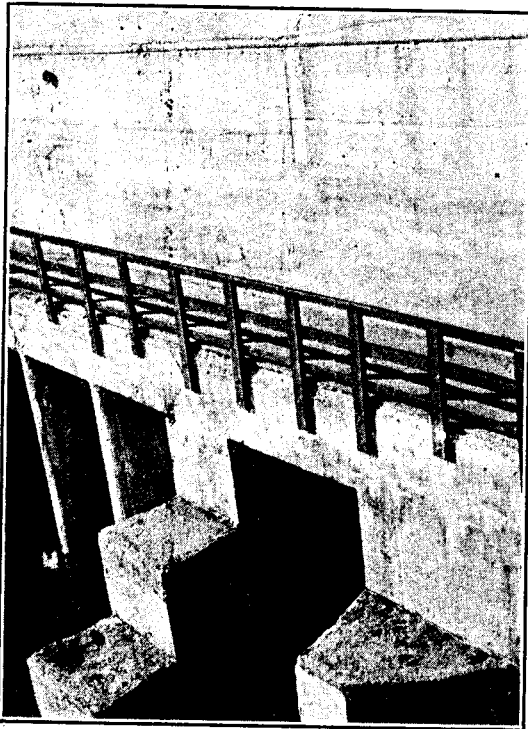
Photo 28

In none of the illustrations so far presented is there any evidence that unsound or nondurable aggregates have contributed to the deterioration of the concrete. Photos 28 and 29, showing portions of a dam in a climate about like that of Chicago, Illinois, illustrate a combination of unsound aggregate with concrete placed in an extremely wet condition. The coarse aggregate in this case was an

Photos 28 and 29. — Showing the Effects of Unsound Aggregates.
