## Безопасность энергетических сооружений

# **БЕЗОПАСНОСТЬ ЭНЕРГЕТИЧЕСКИХ СООРУЖЕНИЙ**

**НАУЧНО-ТЕХНИЧЕСКИЙ И ПРОИЗВОДСТВЕННЫЙ  
СБОРНИК**

**МОНИТОРИНГ, КОМПЬЮТЕРНАЯ ДИАГНОСТИКА  
И АНАЛИЗ СОСТОЯНИЯ СООРУЖЕНИЙ**

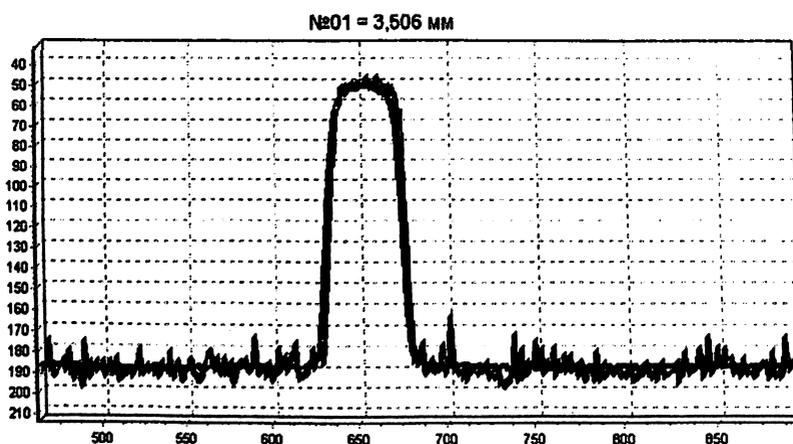
Рис. 2. Изображение тени струны на экране персонального компьютера. По оси абсцисс нанесены номера ячеек ПЗС линейки, по оси ординат — напряжение, пропорциональное освещенности

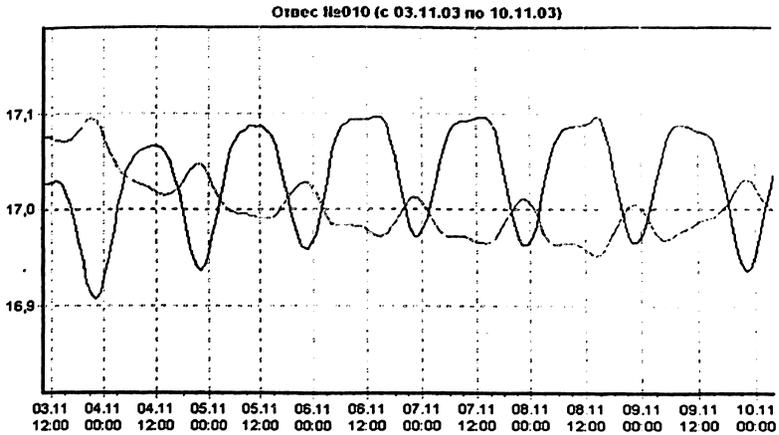
**Рис. 4.** Вид рабочего окна при выводе информации в графическом виде в координатах время - смещение. По оси абсцисс отложены даты проведения измерений, по оси ординат — результаты измерений (1 — смещение по оси X, 2 — смещение по оси Y)

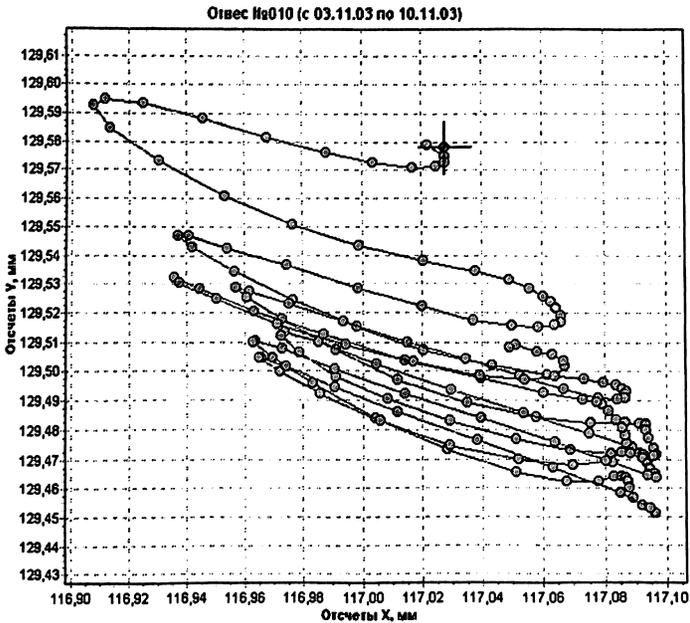
**Рис. 5.** Вид рабочего окна при выводе приведенной выше информации в координатах X и Y. По оси абсцисс — перемещение по X, по оси ординат — перемещение по Y

Изображение перемещений отвеса в плоскости (ось абсцисс перемещение по оси X, ось ординат — перемещение по Y) приведено на рис. 5.

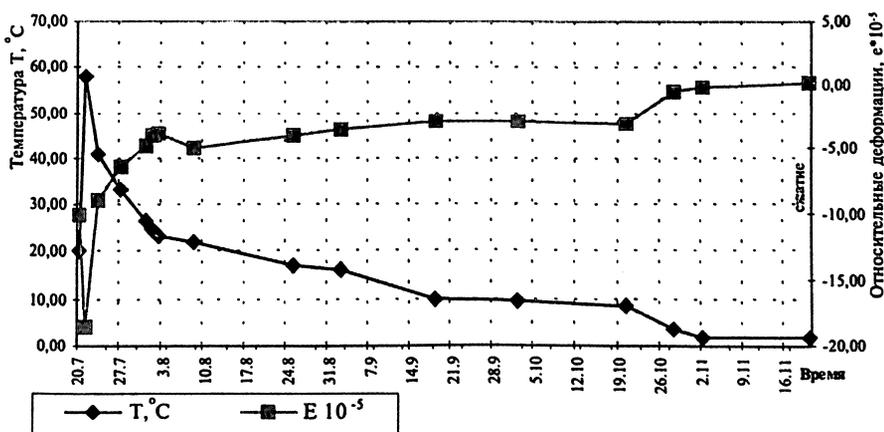
Рис. 1. Показания приборов, регистрирующие относительные деформации и температуру в бетоне при бетонировании

Учитывая эти конструктивные особенности, рассмотрим типовой график изменения относительных деформаций в бетоне по показаниям преобразователя линейных деформаций (ПЛДС-400) и изменения при этом температуры после укладки бетонной смеси (рис. 1). Далее в статье под деформациями будут пониматься деформации, измеренные на базе прибора (относительные деформации).

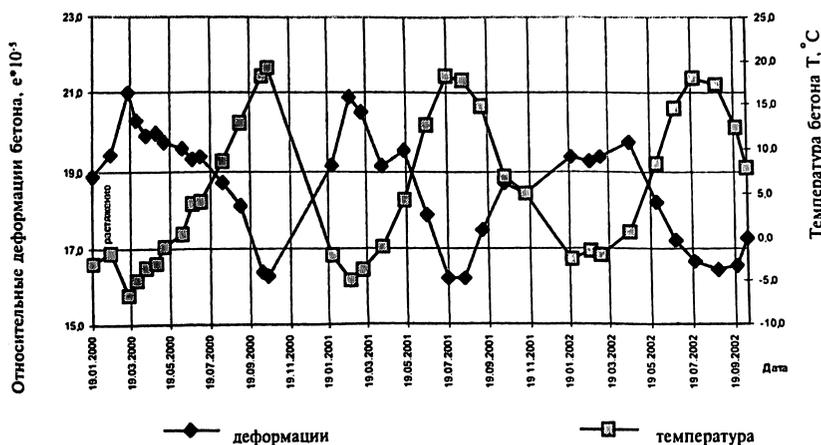
Рис. 2. Изменения относительных деформаций и температуры бетона

Анализ изменения измеряемых деформаций свидетельствует о неупругой схеме деформирования бетона при изменении температуры. Изменения деформаций соответствуют работе прибора в массиве с трещинами. При нагревании бетон расширяется и микротрещины закрываются, а при охлаждении прибор фиксирует деформации растяжения. Этот процесс изменений деформаций вполне закономерен, если учесть, что корпус прибора изолирован от бетона и находится в полиэтиленовой оболочке; т.е. в бетоне на базе прибора образуется пустое пространство и анkers прибора измеряют деформации стенок этого пустого пространства. Прибор работает в пустом пространстве («полости»), в котором имеется лишь небольшое сопротивление (большее или меньшее в зависимости от конструкции) воздействию бетона на «полость», образованную прибором. При твердении бетона именно это место является ослабленным, где происходит трещинообразование бетона и разгрузка технологических напряжений. Подобный процесс наблюдается по каждому прибору независимо от его расположения: вертикального, горизонтального, или от его местонахождения в теле блока, или в ненапряженном образце. На рис. 2 представлен типичный график изменений измеренных деформаций в бетоне после двух лет установки прибора. Наблюдается тот же противофазный процесс.

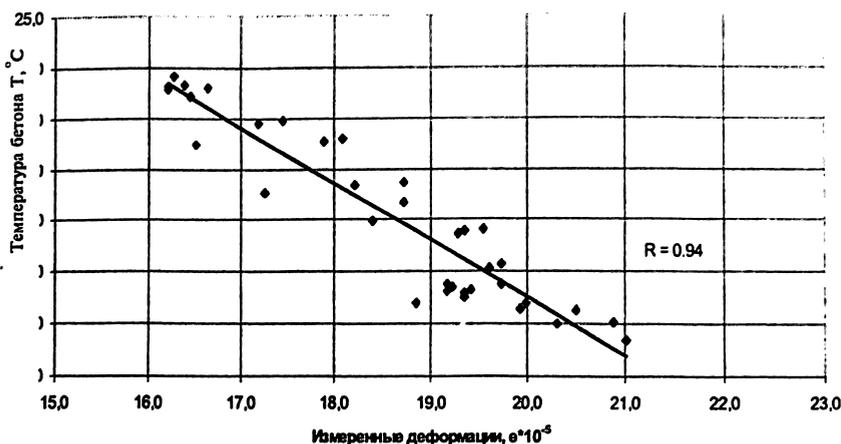
Рис. 3. Связь между температурой и деформациями в бетоне

температурные деформации не считались напряженными деформациями (из измеренных деформаций отнимались так называемые «ненапряженные» деформации, в которые входили температурные составляющие деформаций), тогда как коэффициент корреляции между измеренными деформациями и температурой за три года наблюдений составляет более 90 ед. (рис.3).

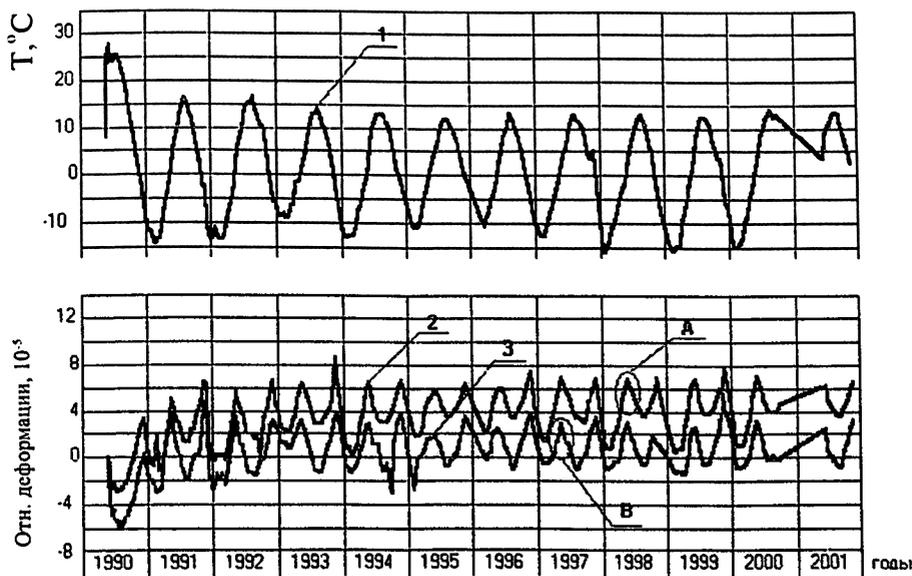
**Рис. 1.** Влияние отрицательной температуры на деформации бетона плотины Богучанского гидроузла: 1 — изменение температуры бетона во времени; 2 — изменение свободных деформаций бетона, измеренных в конусе, во времени; 3 — изменение деформаций, измеренных в массиве бетона, во времени.

В расчете учтена только нагрузка строительного периода — собственная масса бетона, а сравниваемые с расчетом результаты натурных наблюдений получены как разность показаний преобразователя, ориентированного вертикально в массиве  $\epsilon_y$ , и показаний преобразователя в «усадочном конусе»  $\epsilon_x$ . Таким образом, исключается влияние температурной деформации.

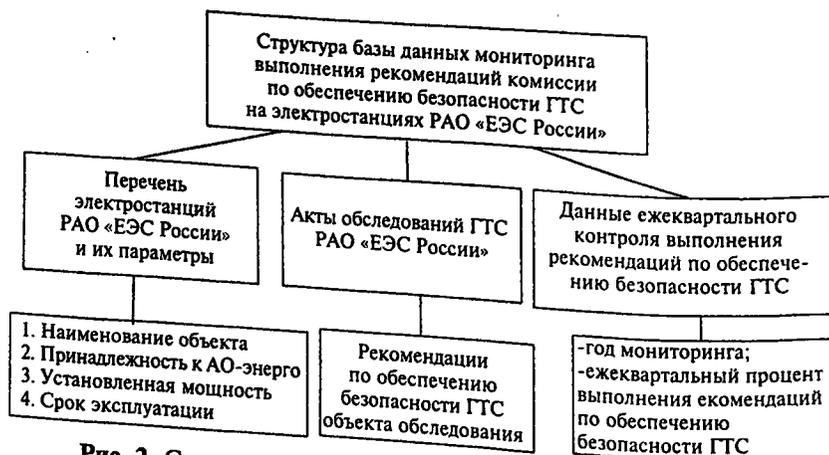
Рис. 2. Структура базы данных мониторинга состояния ГТС

Структура базы данных мониторинга состояния ГТС приведена на рис. 2.

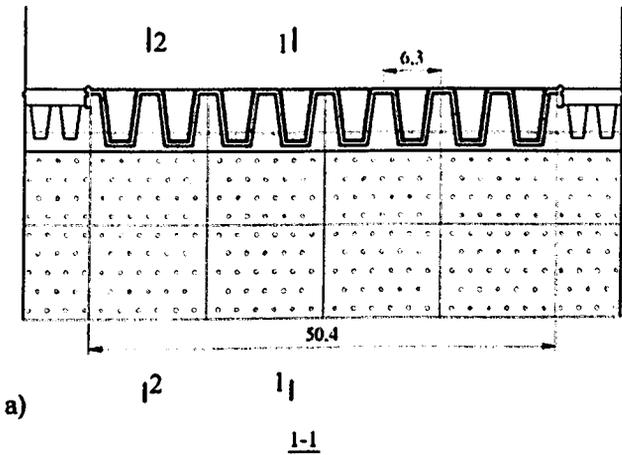
б)  
Рис. 1. План и разрезы по водосливной секции лабиринтного водосброса

при этом длина периметра водосливной кромки составляет 127,8 м. Высота стенки над поверхностью плиты водобоя составляет 4,65 м, а со стороны верхнего бьефа — 2,5 м (рис. 1.6). На рисунках 2, 3 представлены фото лабиринтного водосброса, сделанные 6.03. 2003 и 3.07. 2003 соответственно.

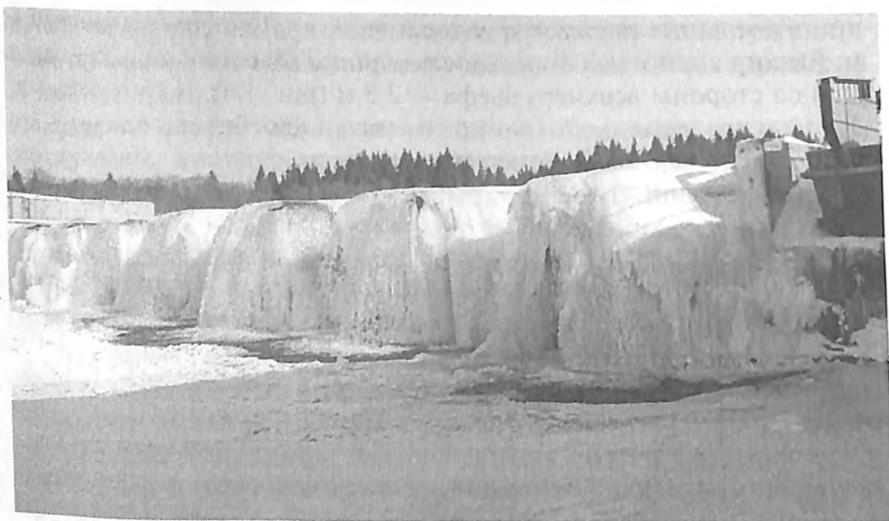
**Рис. 2.** Лабиринтный водосброс Хоробровской МГЭС (6 марта 2003 г.)

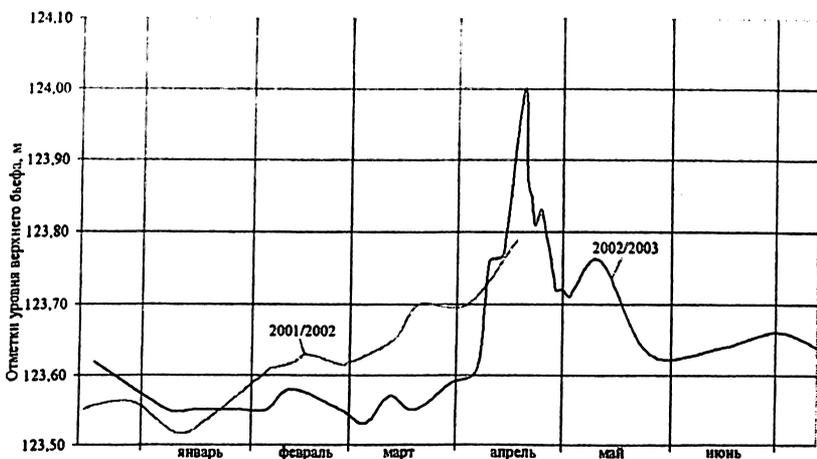
Рис. 4. График колебаний уровня верхнего бьефа Хоробровской МГЭС

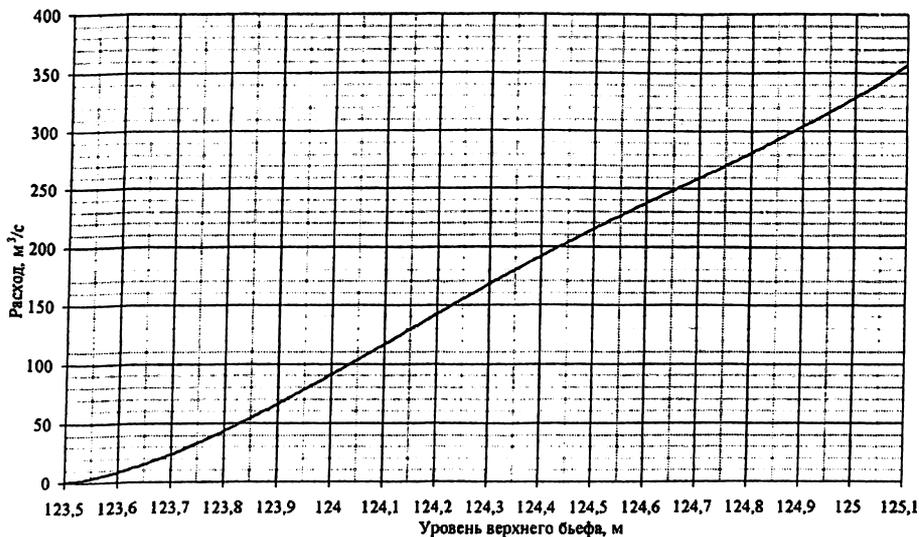
Рис. 5. График пропускной способности лабиринтного водосброса

На рис. 5 показана пропускная способность лабиринтного водосброса. Ломаная линия верхней кромки значительно более чем в 2,5 раза увеличивает пропускную способность водосброса по срав-

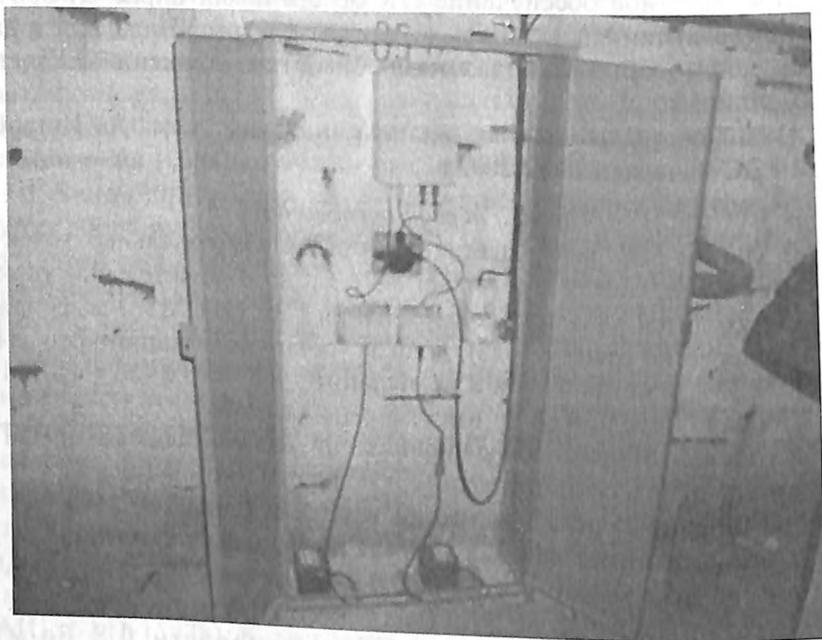
Рис. 2. Цифровая регистрирующая станция и сейсмоприемники, размещенные в шкафу на отметке 412,0

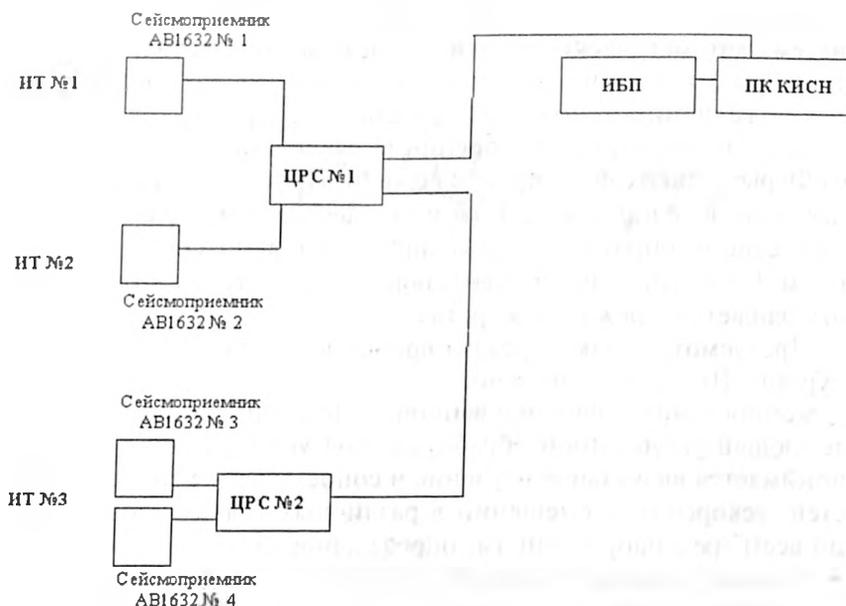
Рис. 5. Структурная схема первой очереди КИСН

Общая схема первой очереди КИСН приведена на рис. 5.

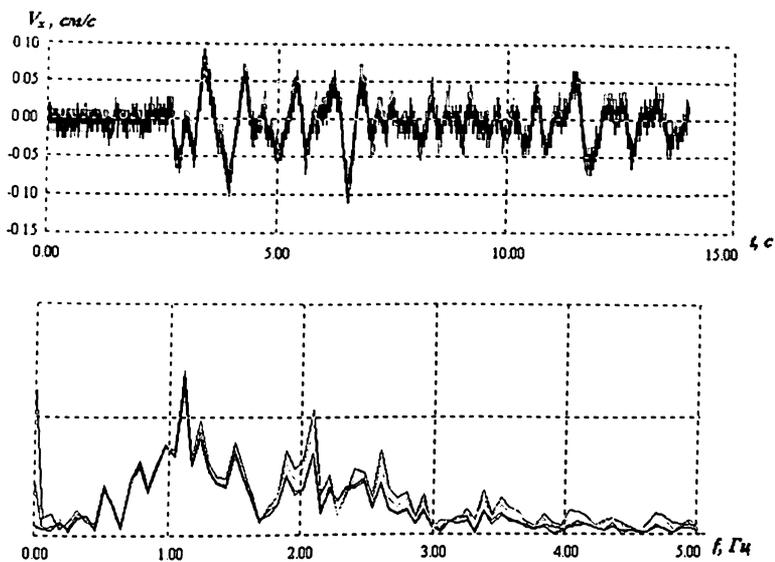
Рис. 6. Велосиграмма в направлении поперек потока ( $X$ ) и ее спектр Фурье

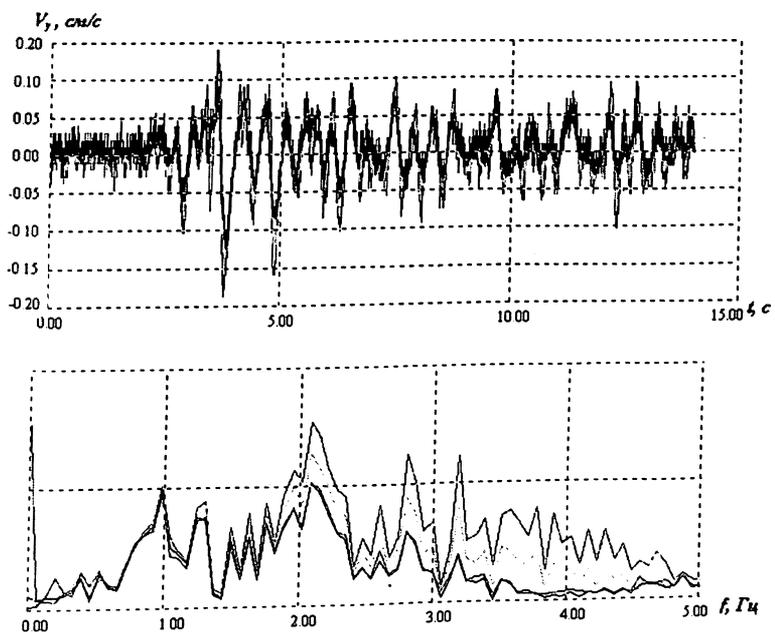
Рис. 7. Велосиграмма в направлении вдоль потока ( $Y$ ) и ее спектр Фурье

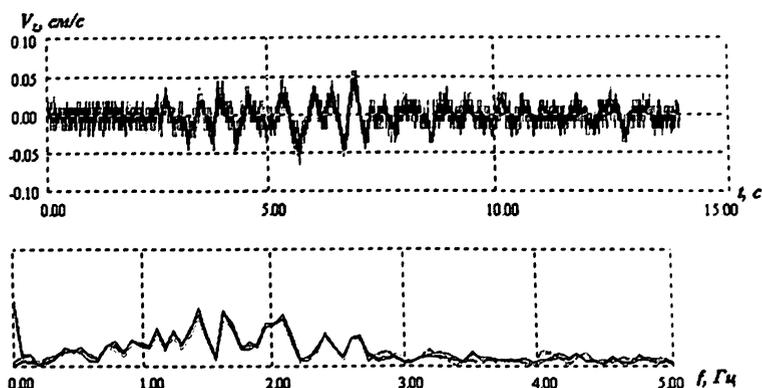
Рис. 8. Велосиграмма в вертикальном направлении ( $Z$ ) и ее спектр Фурье

плитуды их Фурье-преобразований, а на рис. 8 представлены соответствующие данные для вертикальных компонент скоростей.

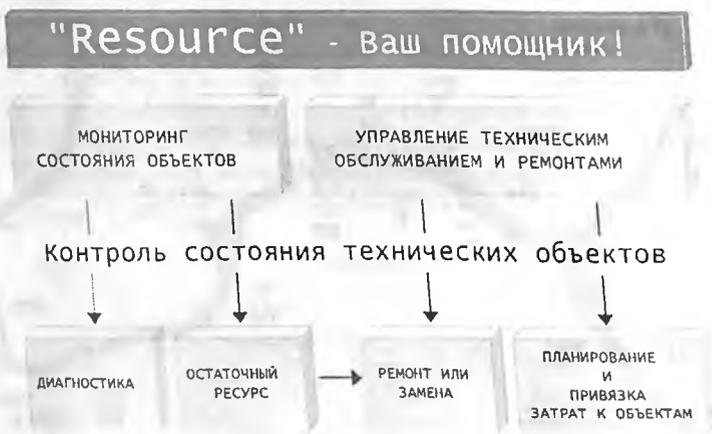
Рис. 2

На базе программного комплекса «Resource» (рис.2) отрабатывается система компьютерного мониторинга технического состояния гидромеханического оборудования «Resource-ГМО». В базе данных (БД) Системы хранятся практически все данные по наблюдениям и исследованиям ГМО. В Системе ведётся учёт проведенных обследований и ремонтов, осуществляется планирование обследований и ремонтов, фиксируются результаты формализованного (компьютерного) и экспертного анализа состояния объектов ГМО. Состав обследований и ремонтов, формы ведомостей и графиков согласованы с требованиями ведомственных нормативов.<sup>1</sup>

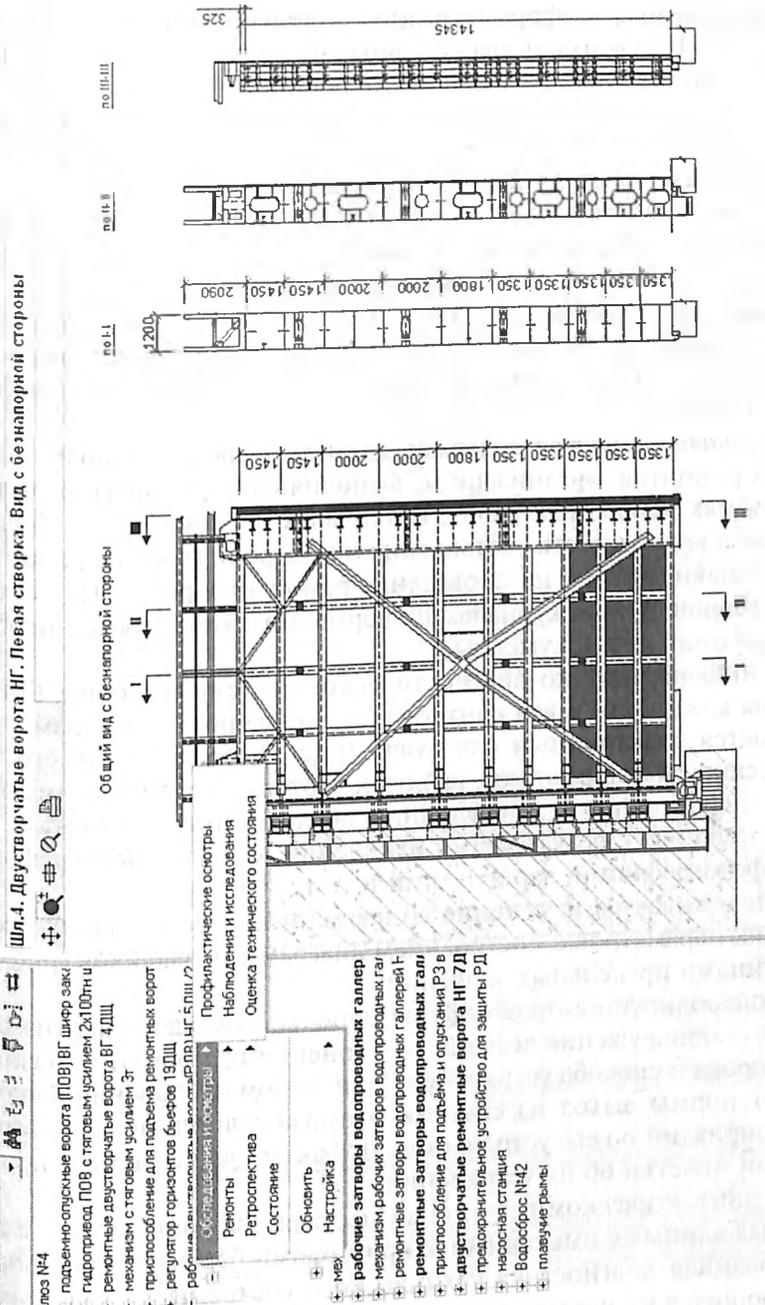
Рис. 3

Шл.4. Двустворчатые ворота НГ. Левая створка. Вид с безнапорной стороны

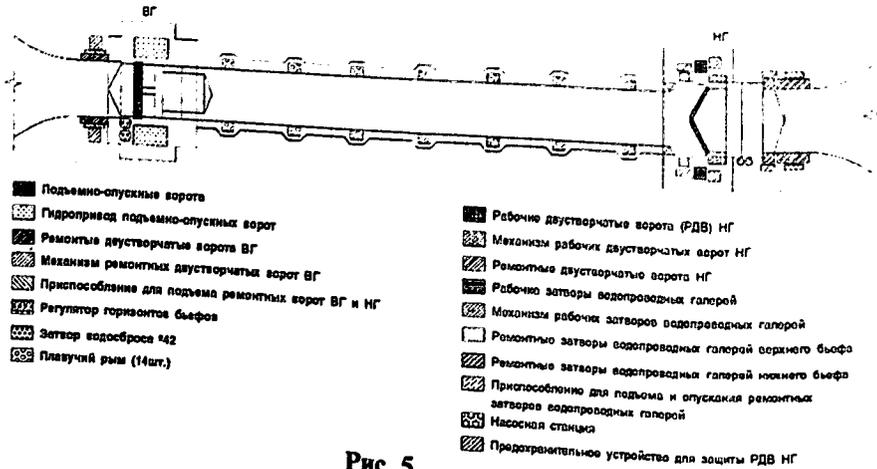
Рис. 5

в автоматическом режиме осуществляется сопоставление вносимых данных с имеющимися критериями безопасности (формализованная диагностика технического состояния). При этом на имеющихся в Системе чертежах объект окрашивается в зависимости от его состояния (рис. 5);

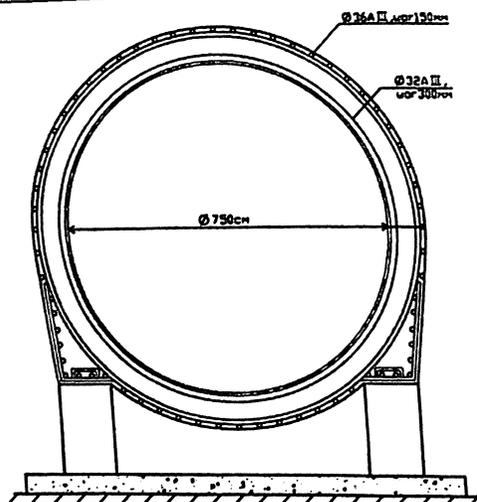
Рис. 1. Сечение первой секции первого напорного водовода

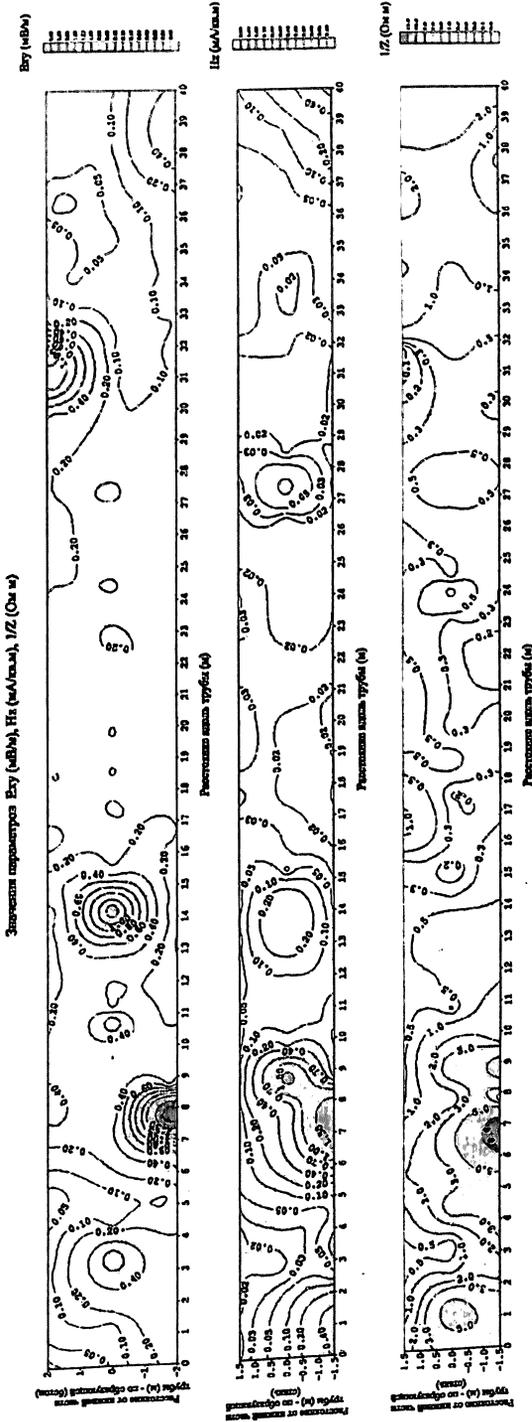
Рис. 4. Карта распределения параметров электромагнитного поля на 1 секции 1 водовода ЗГАЭС

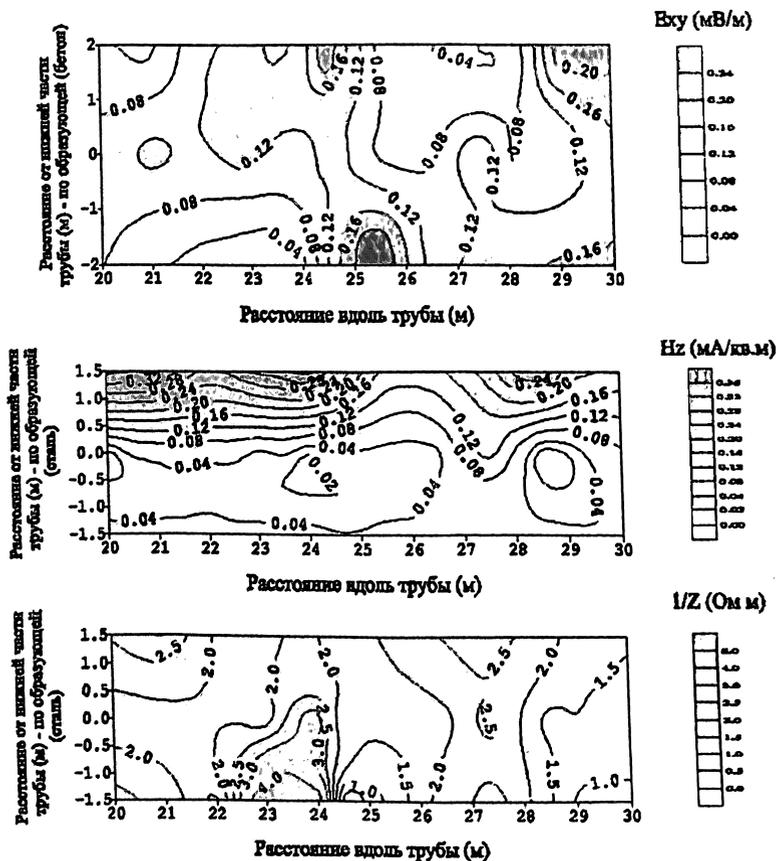
Рис. 5.

На рис. 5 представлено распределение параметров электромагнитного поля за вычетом естественного поля и поля помех. Данный рисунок соответствует более детальной картине состояния водовода.

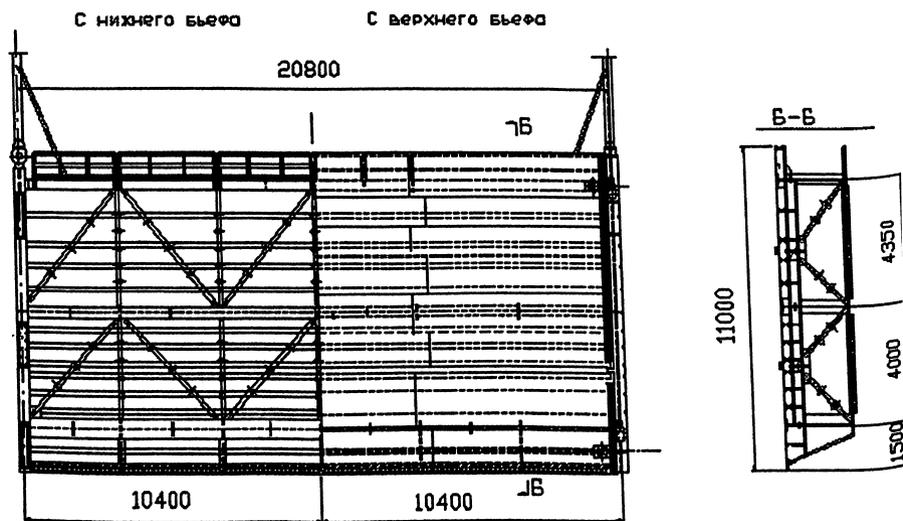
Рис. 1. Общий вид и разрез затвора

Рабочие затворы водосливной плотины крупнейшей в Европе Волжской (Волгоградской) гидроэлектростанции (рис. 1) — плоские, сварные, скользящие — имеют конструкцию, состоящую из следующих элементов: трех главных ригелей со сплошными стенками; обшивки с напорной стороны, подкрепленной выносной балочной клеткой продольного набора; пяти решетчатых диафрагм; двух опорно-концевых стоек сплошного сечения; раскосов в плоскости низовых поясов-ригелей, образующих продольную ферму жесткости. Расчетный пролет затвора 20,8 м, нагруженный пролет 20,15 м, гидростатический напор при НПУ — 9,0 м, вододерживающая высота обшивки 11 м, количество — 26 штук. В металлоконструкциях затвора применена сталь М16С для основных несущих элементов ( $\sigma_r = 2300 \text{ кг/см}^2$ ) и Ст3 для второстепенных нерасчетных элементов ( $\sigma_r = 2400 \text{ кг/см}^2$ ).

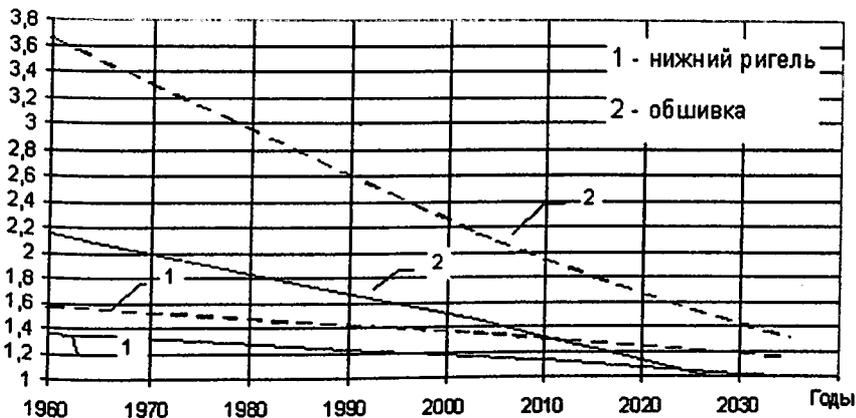
Рис. 2. Изменение во времени коэффициентов надежности нижнего ригеля (1) и обшивки (2) затвора.

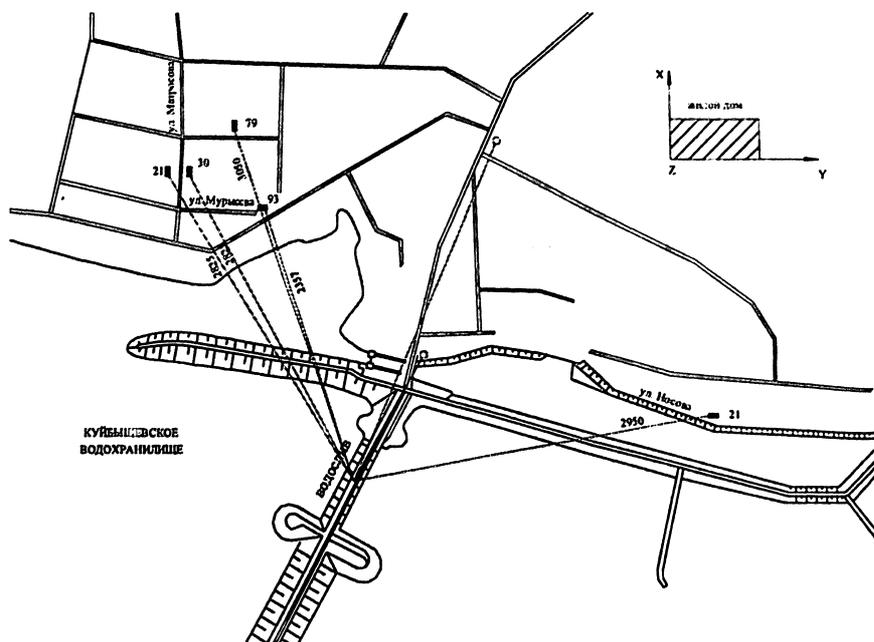
Рис. 1. План-схема гидроузла и обследованных левобережных жилых домов

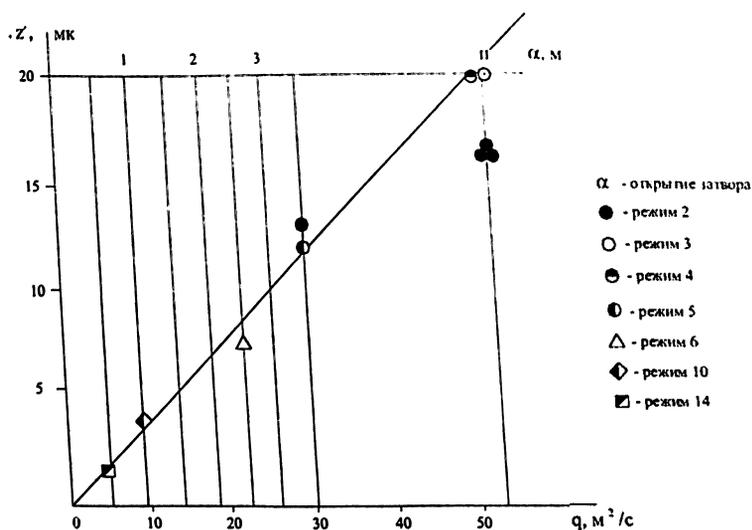
Рис. 2. Зависимость стандарта вибрации секции плотины от удельного расхода

Так как амплитуда колебаний секций плотины приблизительно пропорциональна удельному расходу (рис. 2, 3), то можно было

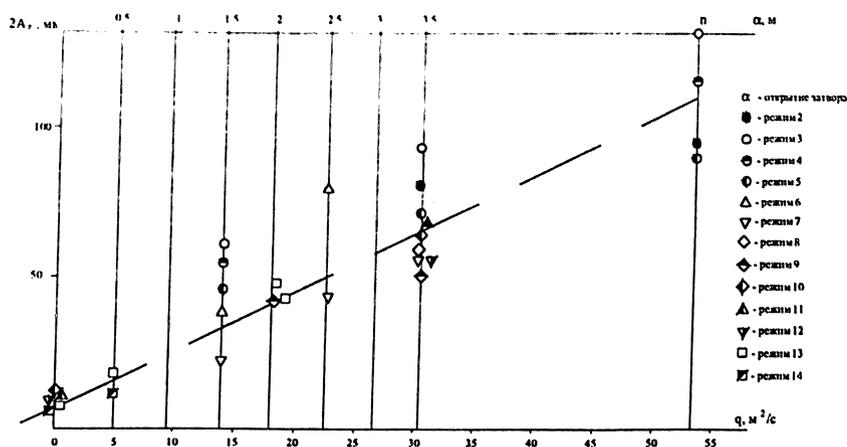
Рис. 3. Зависимость размаха вертикальных колебаний секции 2А от удельного расхода  $q$  через водосливную плотину

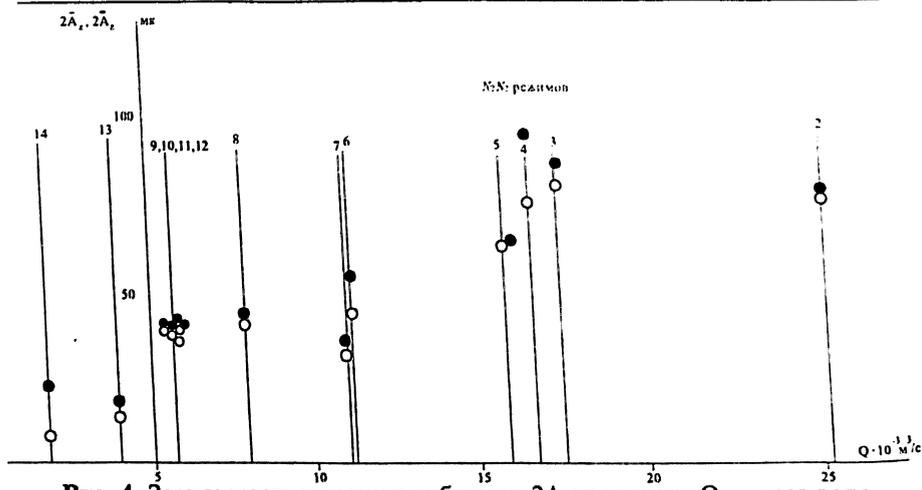
Рис. 4. Зависимость размахов вибрации  $2A$  от расхода  $Q_{пл}$  через водосливную плотину:  $\circ$  —  $2\bar{A}_z$  — среднееарифметическое максимальных размахов вибрации, взятое по сечениям плотины;  $\bullet$  —  $2\bar{A}_z$  — среднеквадратичное значение максимальных размахов вибрации

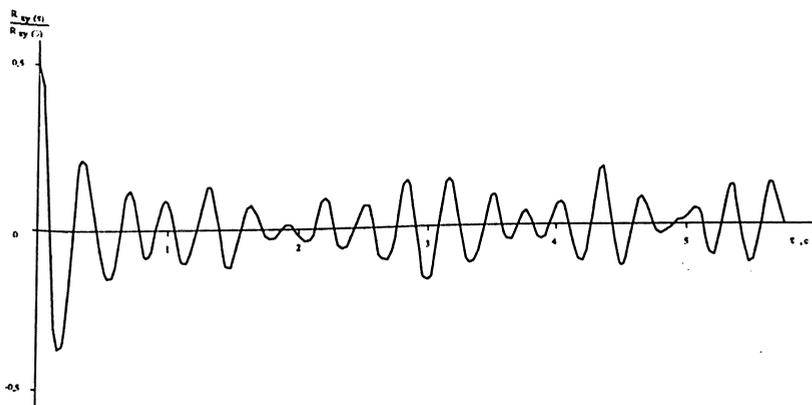
Рис. 6. Взаимно корреляционная функция смежных секций плотин № 9, 10. Режим 2

При равномерном открытии плотины (режимы 2 и 6) период собственных колебаний секции составляет около 0,6 с (частота около 1,66 Гц). При сосредоточенном сбросе через водосливы секции (режим 3) период собственных колебаний незначительно возрастает (до 0,65с). При этом вид автокорреляционной функции меняется мало, т.к. биения сохраняются за счет влияния колебаний соседних секций. Таким образом, полностью избавиться от самосинхронизации колебаний при изменении схемы открытия затворов не удастся, хотя относительная роль этих колебаний при неравномерном открытии уменьшается.

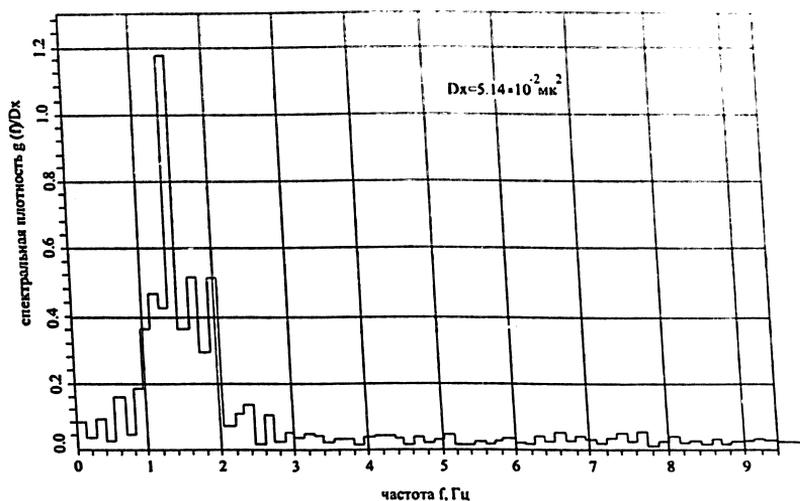
Рис. 7. Спектр вибрации плотины (секция 10). Режим 14

Вычисленные по записям функции спектральной плотности вибрации  $g_z(f)$  показывают, что частоты вибраций секций, соответствующие максимуму спектральной плотности, составляют 1,2 ÷ 1,64 Гц, 1,8 и 2,1 ÷ 2,3 Гц. Последняя, наименьшая по вкладу в дисперсию процесса  $Dx$ , и является, по-видимому, собственной частотой вращения секции. Частоты 1,6 ÷ 1,8 Гц — собственные частоты вертикальных перемещений секций. Смещение максимума спектра в диапазон частот 1,20 ÷ 1,64 Гц связано с изменением суммарного расхода через плотину. Спектр секции №10 при сбросном расходе 2000 м<sup>3</sup>/с (режим 14) имеет только два заметных максимума на частотах 1,2 и 2,0 Гц (рис. 7).

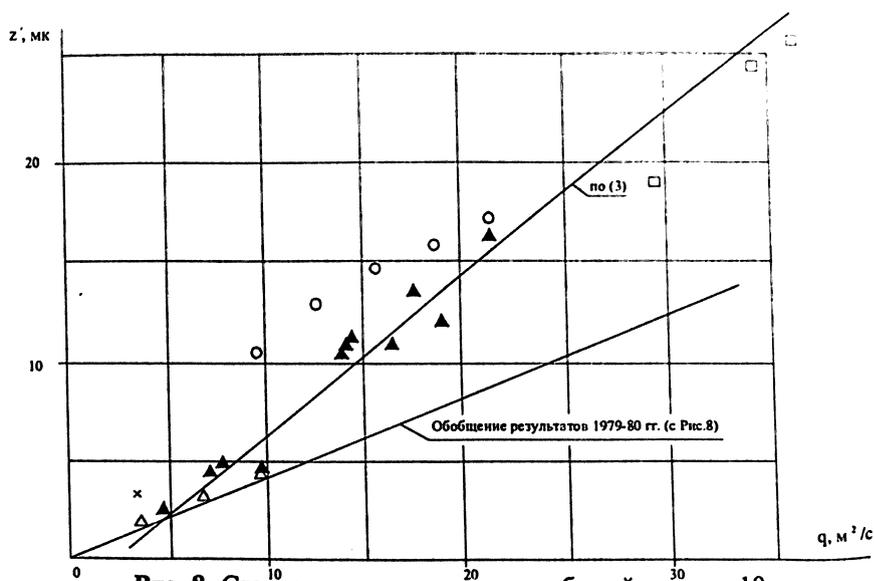
Рис. 8. Стандарт вертикальных колебаний секции 10 (по измерениям в 1957-60 гг. [2, 3])

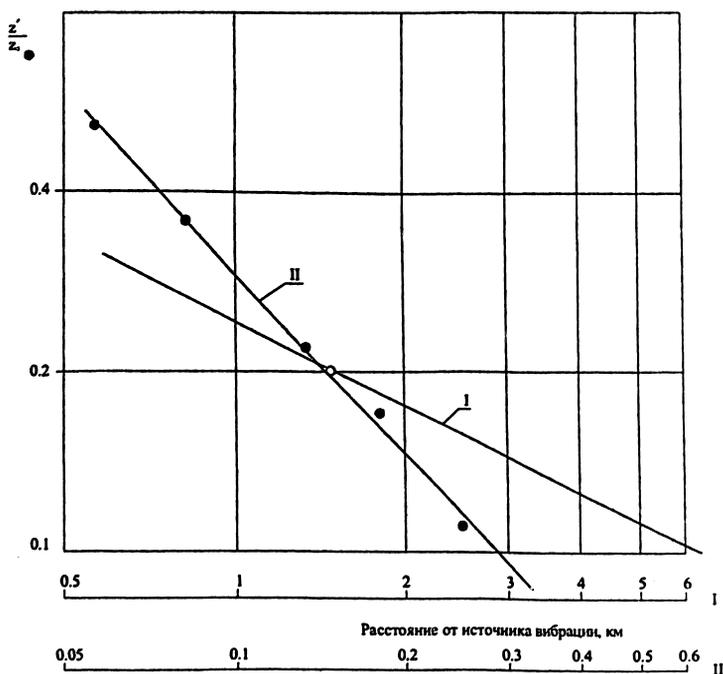
Рис. 9. Относительная величина стандартов вибрации на разном расстоянии от источника

На рис. 9 в координатах, соответствующих (4), представлены относительные результаты измерений стандарта колебаний скорости поверхности грунта, проведённых на расстояниях 1,5 и 4 км от центра колеблющихся четырех секций плотины вдоль её оси в режиме 3 (пустые точки) шкала I. Там же показаны результаты измерений, опубликованные в [2], при распространении колебаний от одной секции плотины (чёрные точки, шкала II). В обоих случаях возможна аппроксимация (5) при условии (6), однако коэффициент  $\psi$  оказывается существенно разным. Для линии I (синхронные колебания группы секций) он чуть больше  $\psi = 0,5$ , а для линии II (колебания одной секции) близок к  $\psi = 1$ .

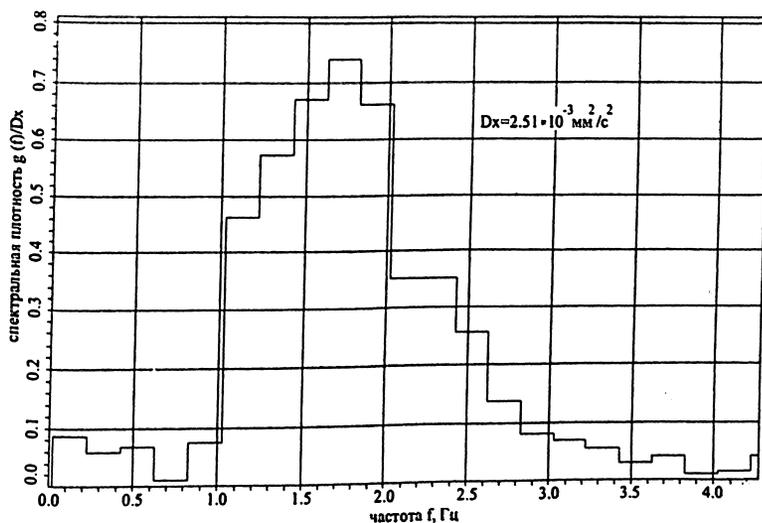
Рис. 10. Спектр вибрации «свободного» грунта в 1,5 км от центра плотины. Режим 3

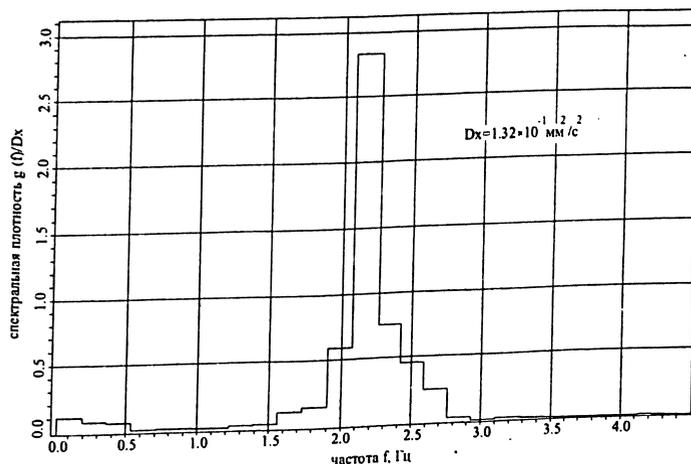
Рис. 12. Спектр вибрации жилого дома (ул. Матросова, 30, 9-й этаж)

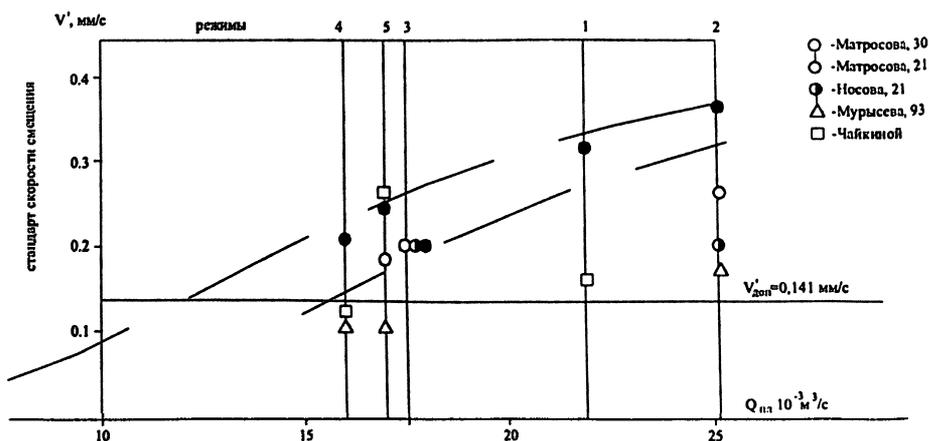
Рис. 13. Изменения уровня вибрации верхних этажей жилых домов с изменением расхода через плотину

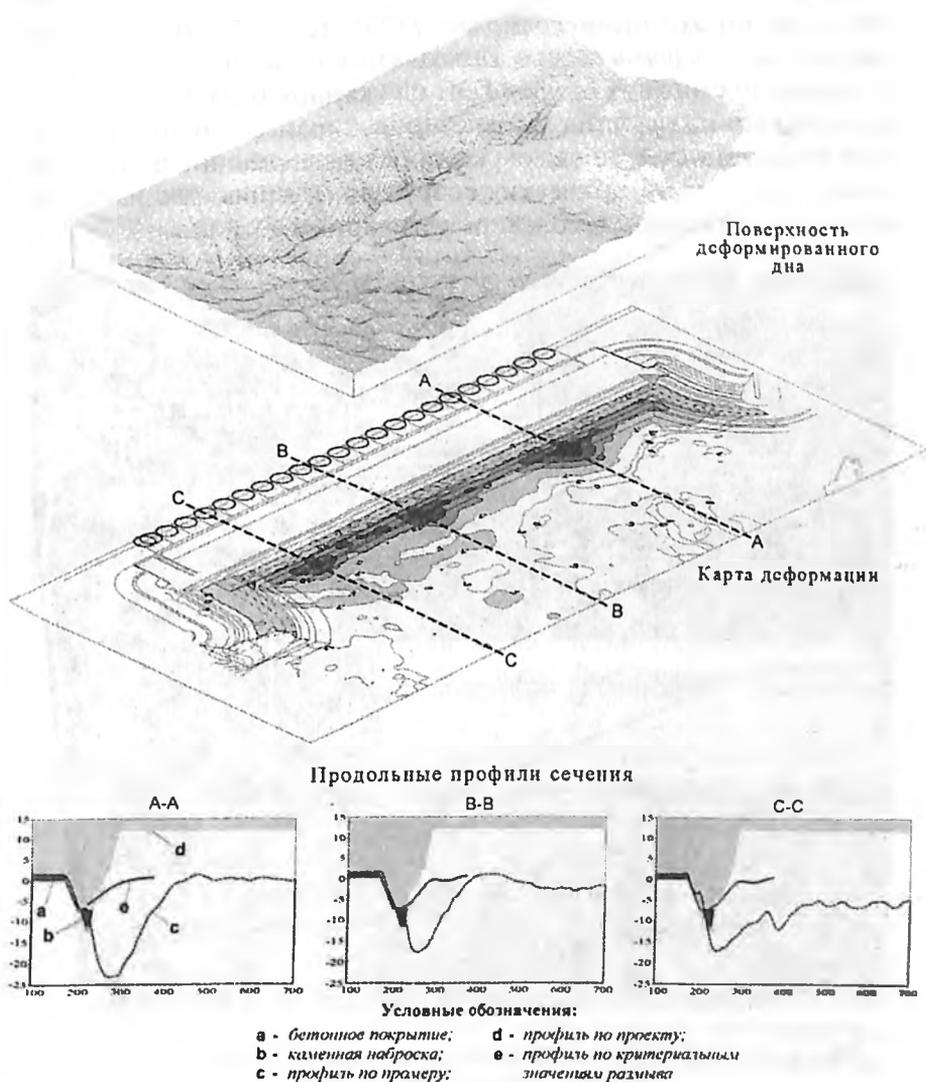
Рис. 1. Нижний бьеф Саратовской ГЭС по результатам обследования 1999 г.

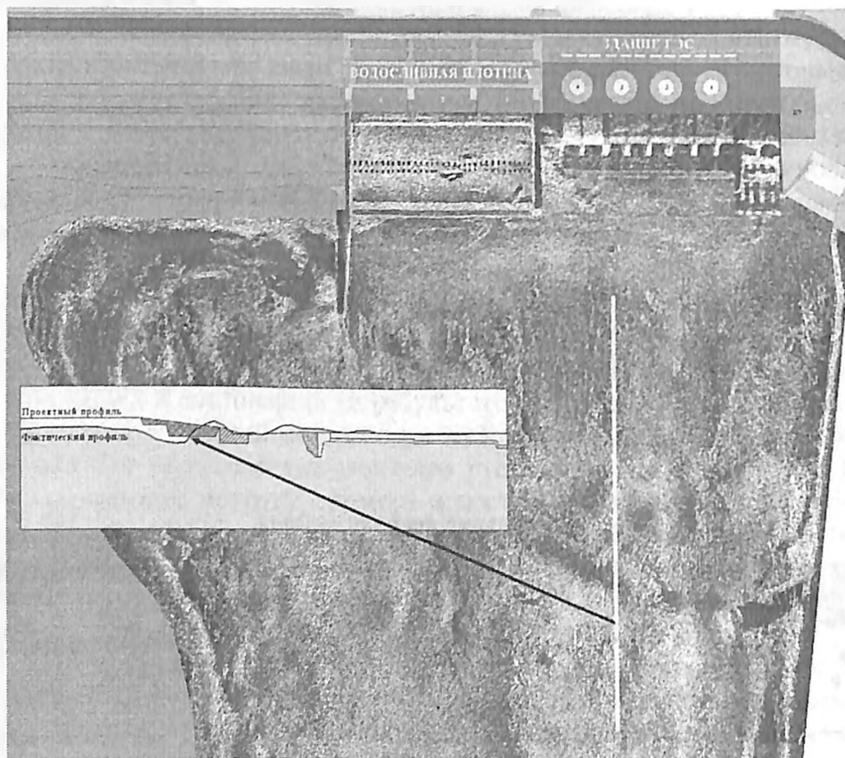
Рис. 2. Акустическое изображение подводной поверхности нижнего бьефа Верхне-Свирской ГЭС

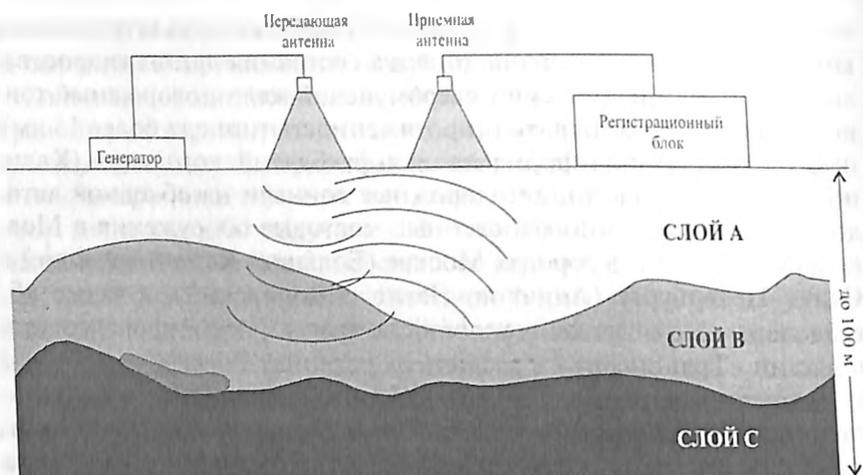
Рис. 1. Схема работы комплекса СШПЗ

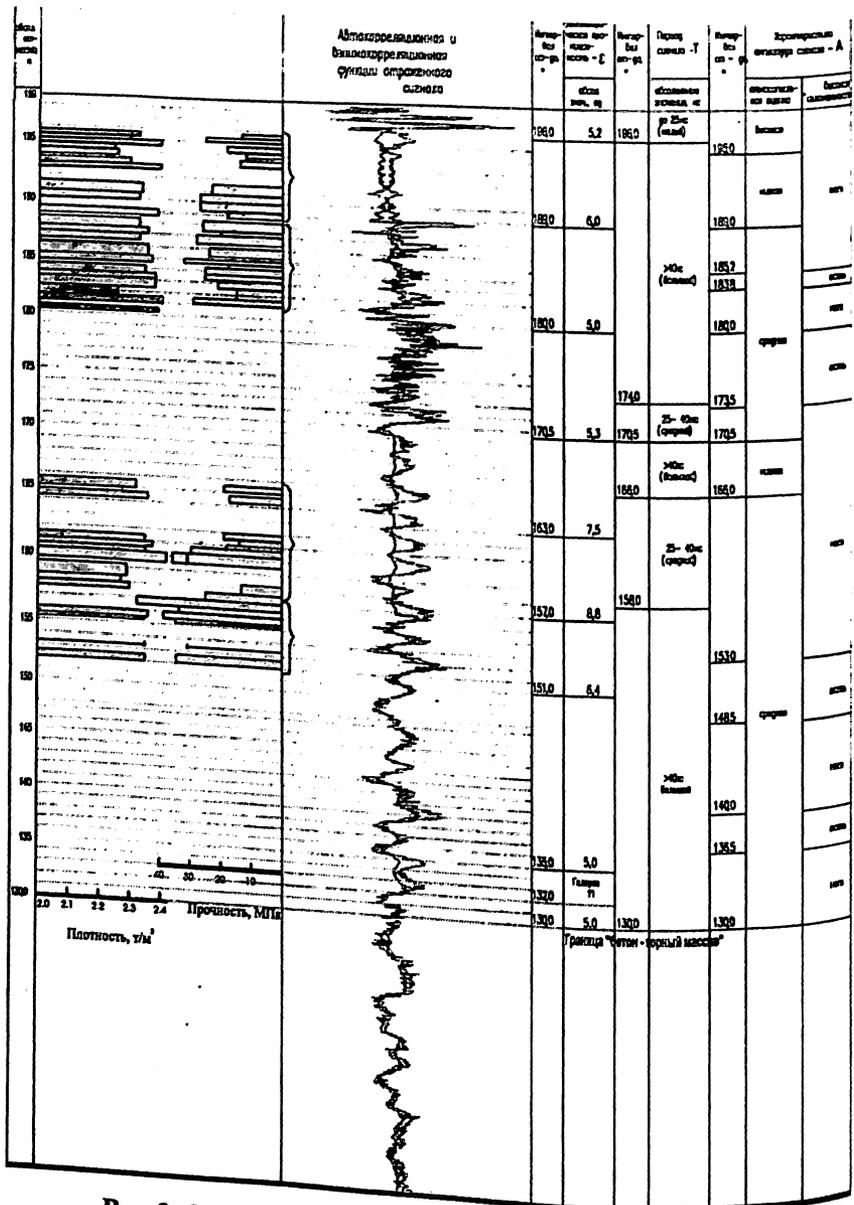
Рис. 2. Сопоставительные данные испытаний кернов и СШПзондирования ТЗ-3, секция 17-1-2

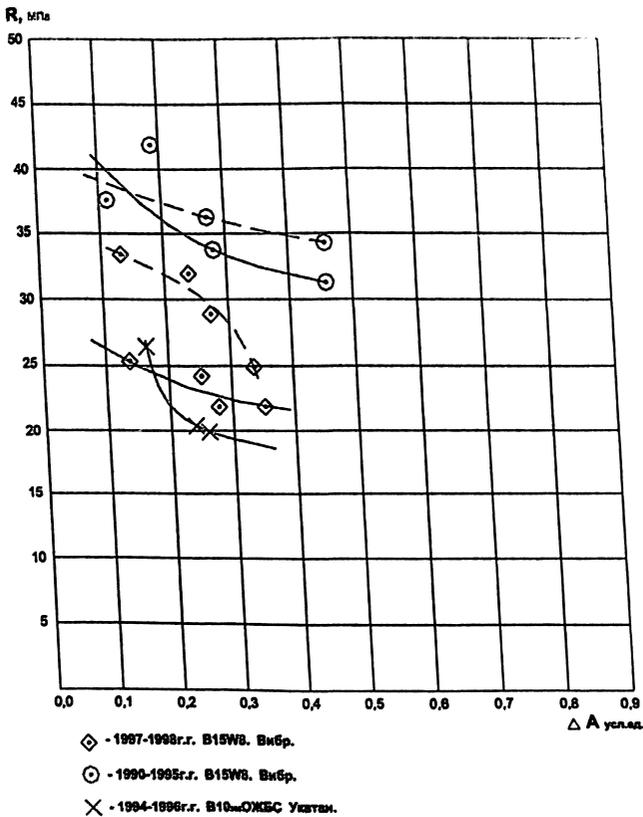
Рис. 3. Зависимость  $R = f(\Delta A)$

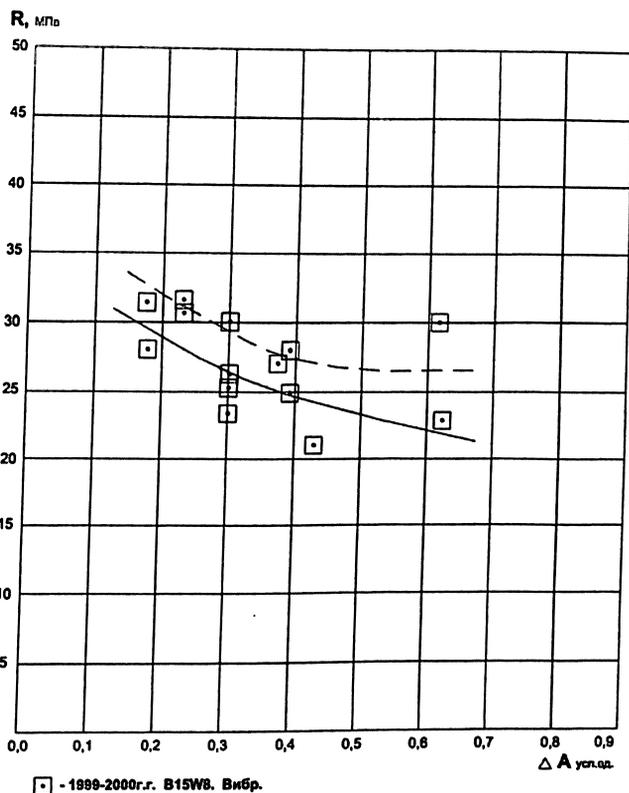
Рис. 4. Зависимость  $R = f(\Delta A)$
