## Безопасность энергетических сооружений

# **БЕЗОПАСНОСТЬ ЭНЕРГЕТИЧЕСКИХ СООРУЖЕНИЙ**

**НАУЧНО-ТЕХНИЧЕСКИЙ И ПРОИЗВОДСТВЕННЫЙ  
СБОРНИК**

**МОНИТОРИНГ, КОМПЬЮТЕРНАЯ ДИАГНОСТИКА  
И АНАЛИЗ СОСТОЯНИЯ СООРУЖЕНИЙ**

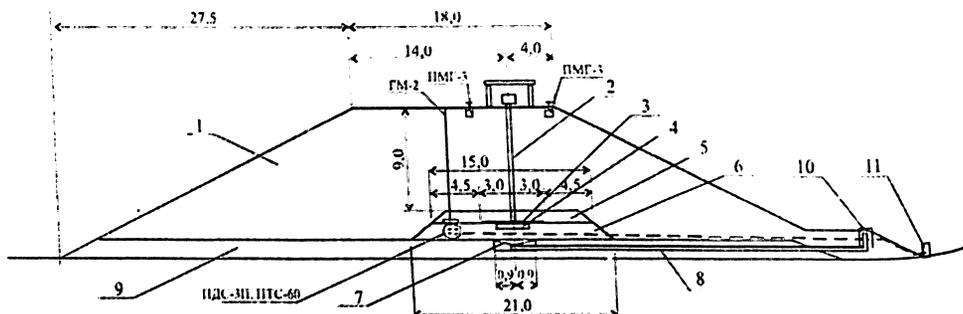
Рис. 1. Конструкция опытного фрагмента: 1 — грунтовая насыпь; 2 — труба для подачи воды; 3 — слой жирной мятой глины; 4 — фильтрующий лоток; 5 — пригрузка из глины слоем 1,0 м; 6 — опытный экран толщиной 1,4 м; 7 — водоприемник; 8 — водоотводная труба; 9 — песчаный дренаж слоем 1,5 м; 10 — пункт замера расходов; 11 — коммутатор; ПМГ-3 — поверхностная марка грунтовая; ГМ-2 — глубинная марка

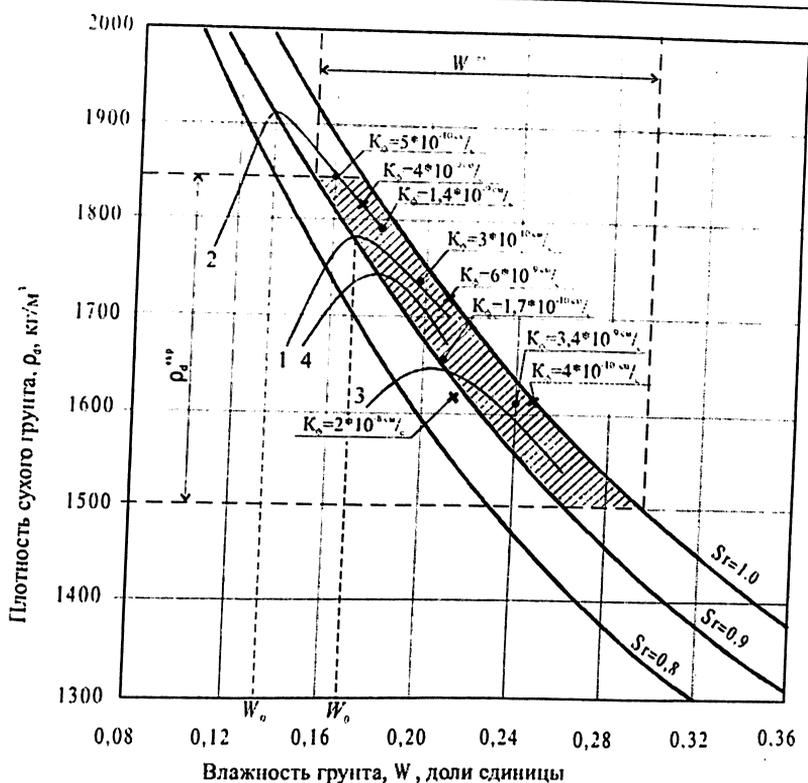
Рис. 2. График зависимости  $\rho_d - f(W)$  для грунтов верхнего водоёма Днестровской ГАЭС: • — коэффициент фильтрации  $K_\phi$  определен для грунта, уплотненного в лаборатории; x — коэффициент фильтрации  $K_\phi$  определен для грунта в производственных условиях на опытном фрагменте; 1, 2, 3, 4 — кривые стандартного уплотнения, соответственно, неогеновых глин, неогеновых суглинков, четвертичных глин, четвертичных суглинков

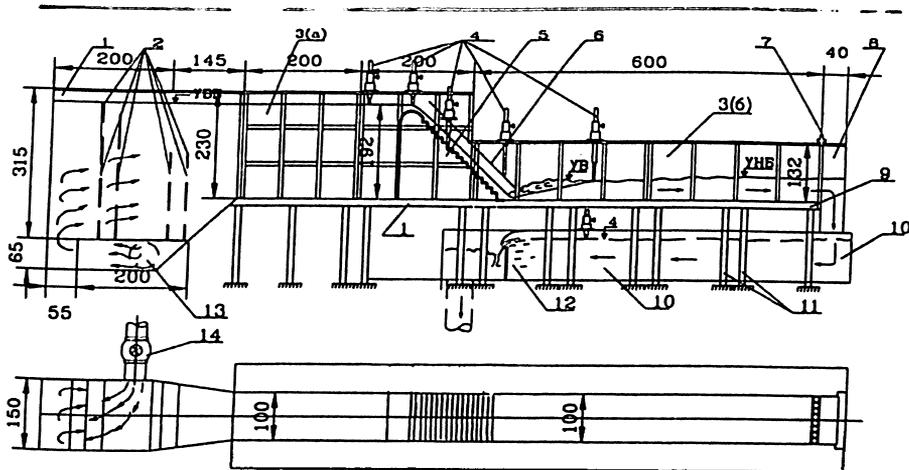
Рис. 2. Схема экспериментальной установки

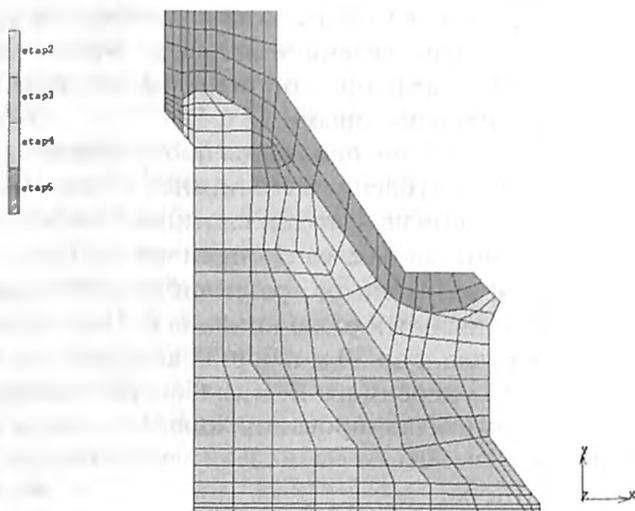
Рис. 1. Принятая в расчетах последовательность возведения руслового блока

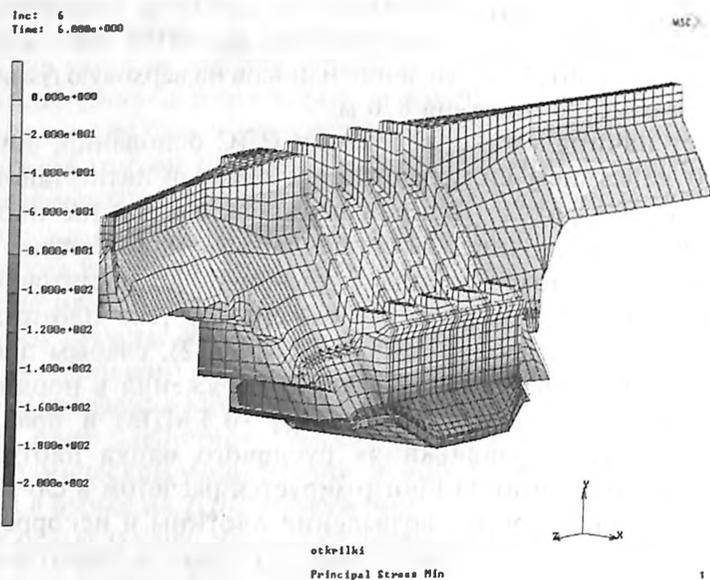
Рис. 2. Изохроны минимальных напряжений (0.01 МПа) в теле плотины при опорожненном водохранилище (вид с нижнего бьефа)

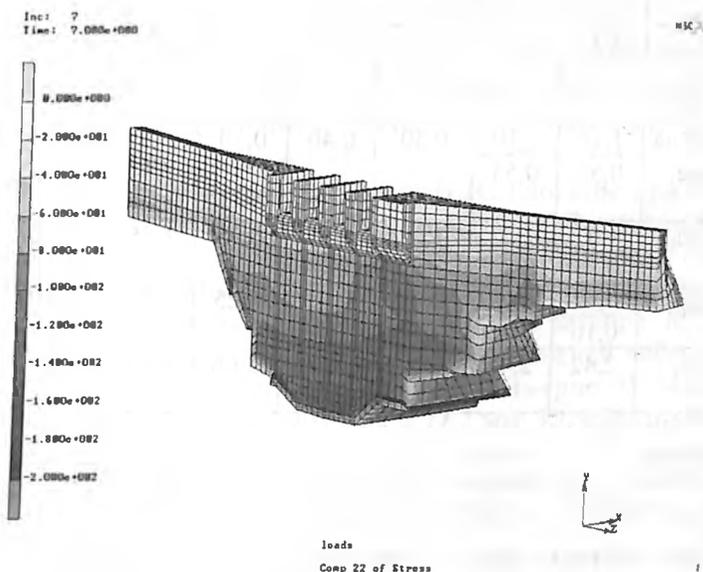
Рис. 3. Изохромы вертикальных напряжений ( $0,01$  МПа) в теле плотины при заполненном водохранилище

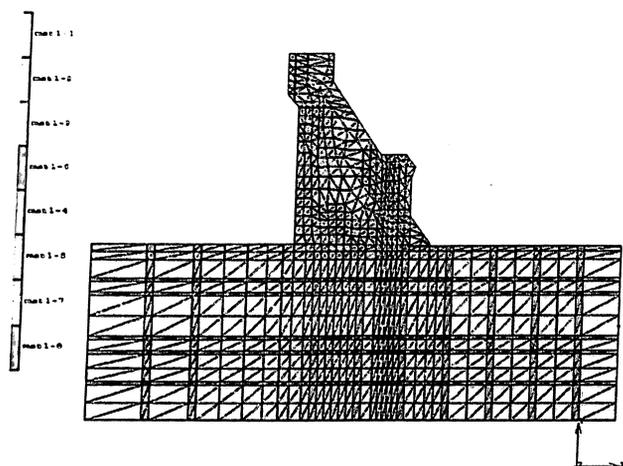
Рис. 4. Конечноэлементная аппроксимация системы плотина-основание с разбивкой на зоны с различными свойствами материала

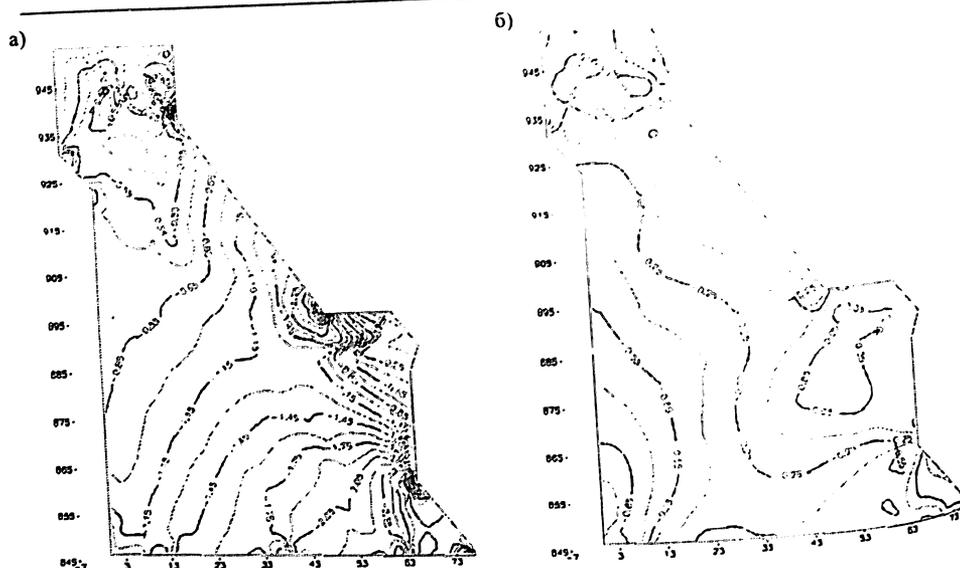
Рис. 5. Изолинии минимальных (а) и максимальных (б) напряжений (МПа) после заполнения водохранилища

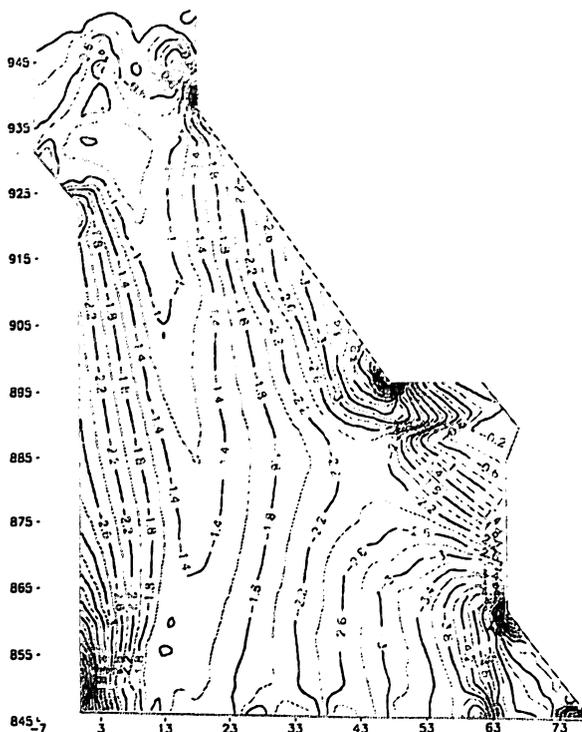
Рис. 6. Изолинии минимальных за время землетрясения главных напряжений (МПа) в плотине

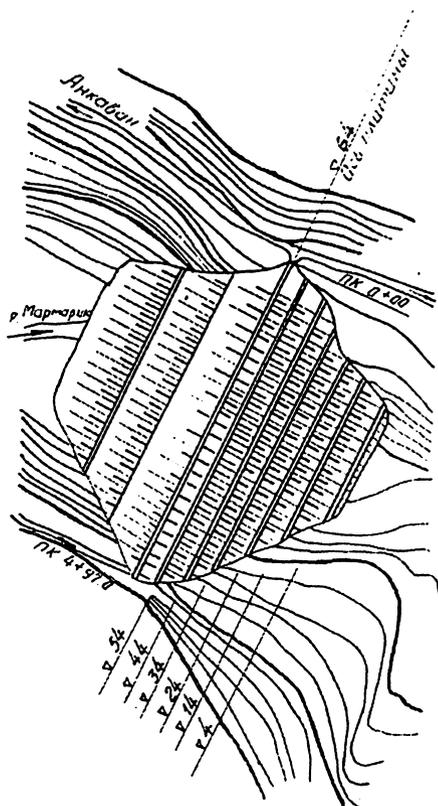
Рис. 2. План плотины

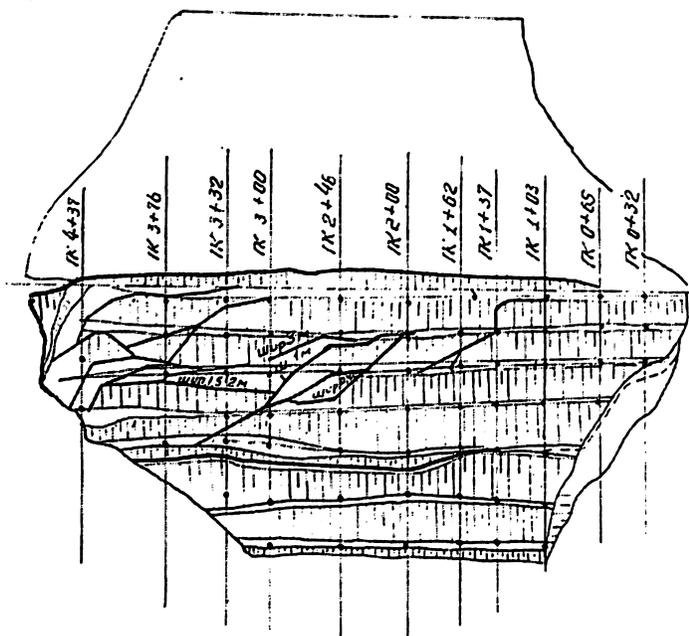
Рис. 3. Схема размещения трещин и поверхностных марок на низовом откосе плотины на р. Мармарик

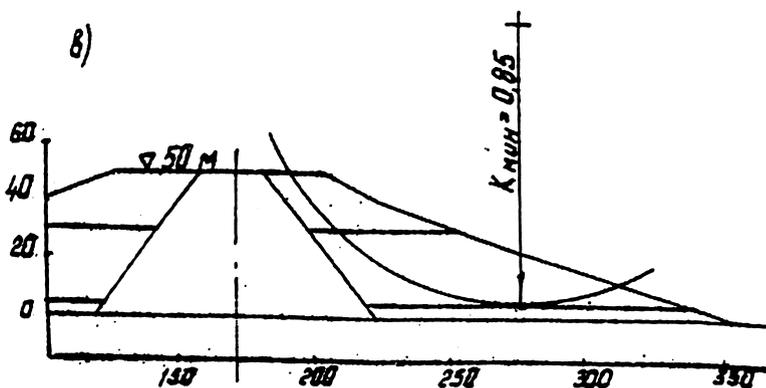
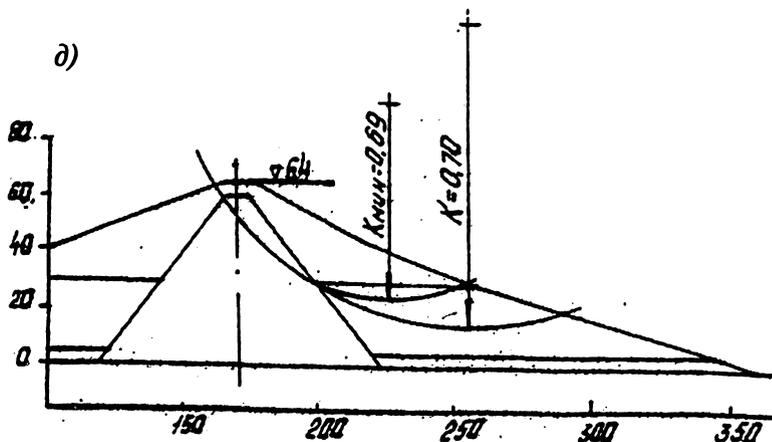
Рис. 4. Поперечное сечение

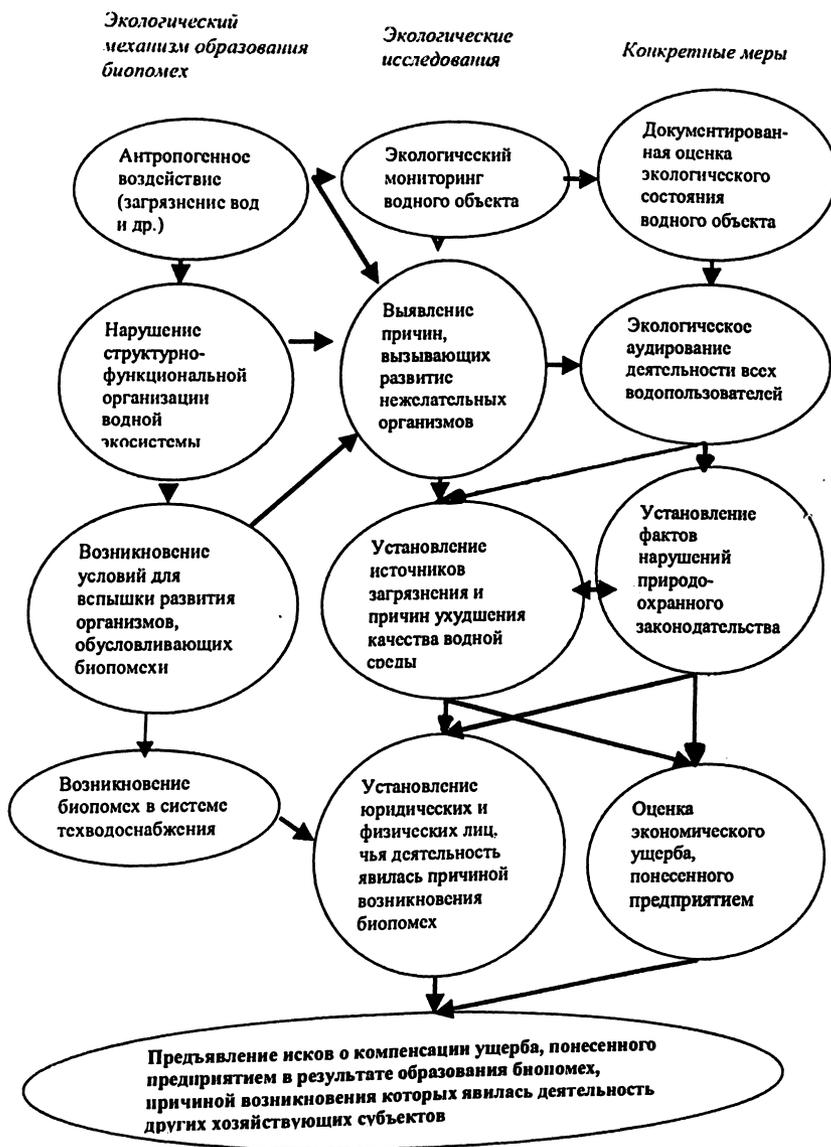
Рис. 1. Схема процесса образования биопомех и система экологического менеджмента по их ликвидации

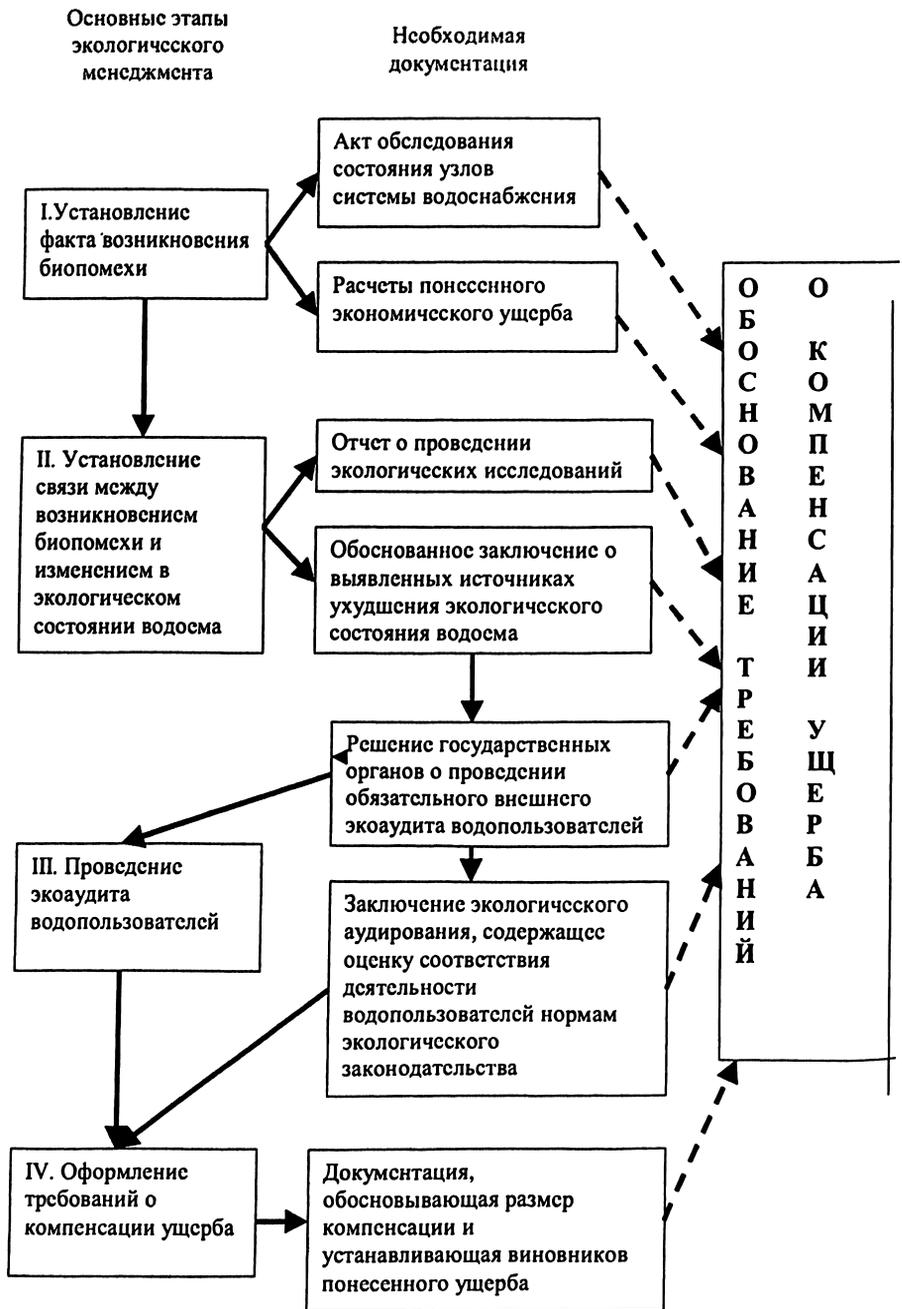
Рис. 2. Основные этапы экологического менеджмента по проблемам, связанным с возникновением биопомех
