ГИДРО- ТЕХНИЧЕСКОЕ СТРОИТЕЛЬСТВО

Ежемесячный
научно-технический журнал

№ 7

2011

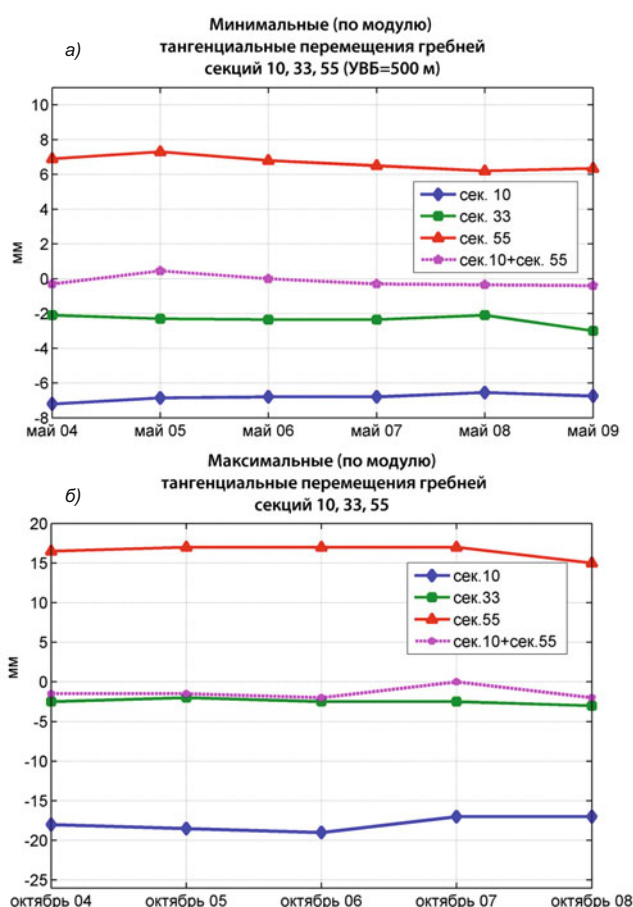
Рис. 1. Тангенциальные перемещения точек на гребне секций 10, 33, 55

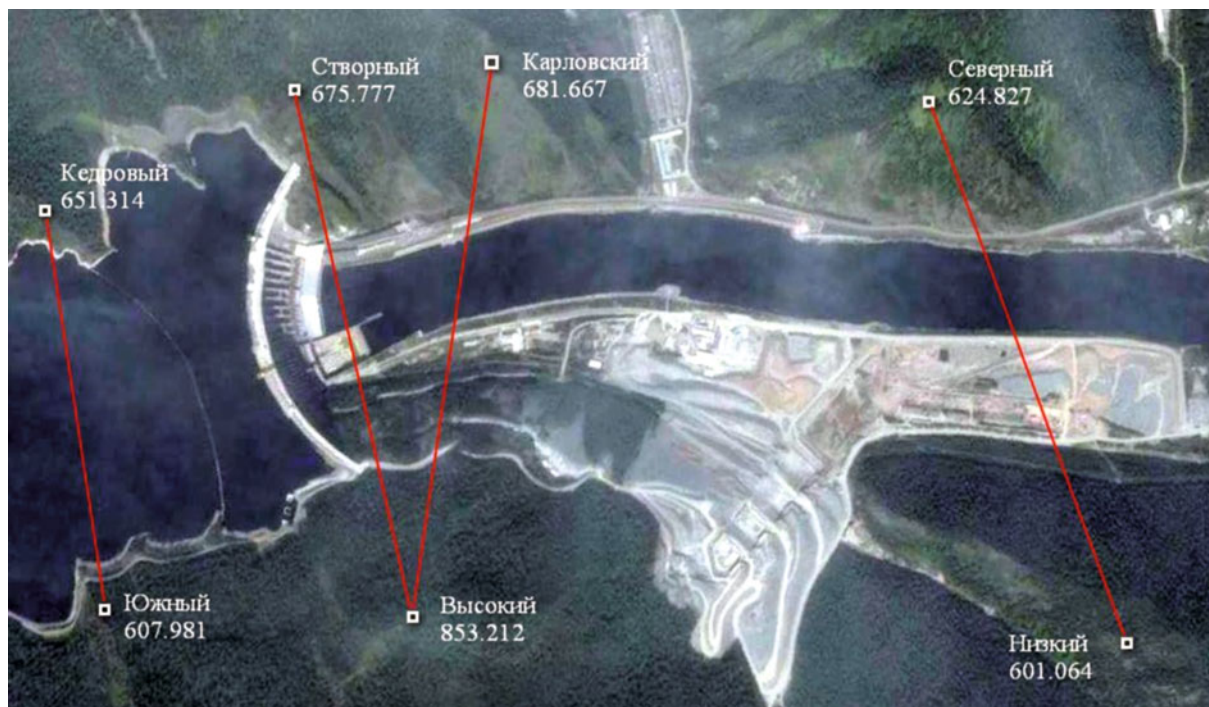
Рис. 4. Схема измерений линий между пунктами внешней опорной сети

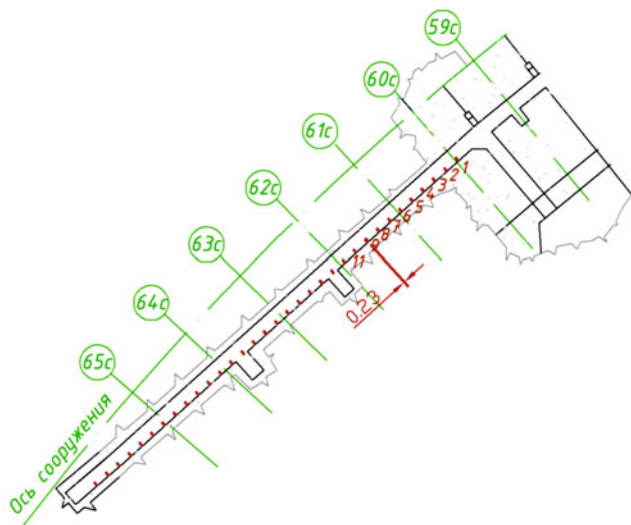
Рис. 6. Правобережная штольня отм. 467 м. Марки для измерения 3-метровым жезлом

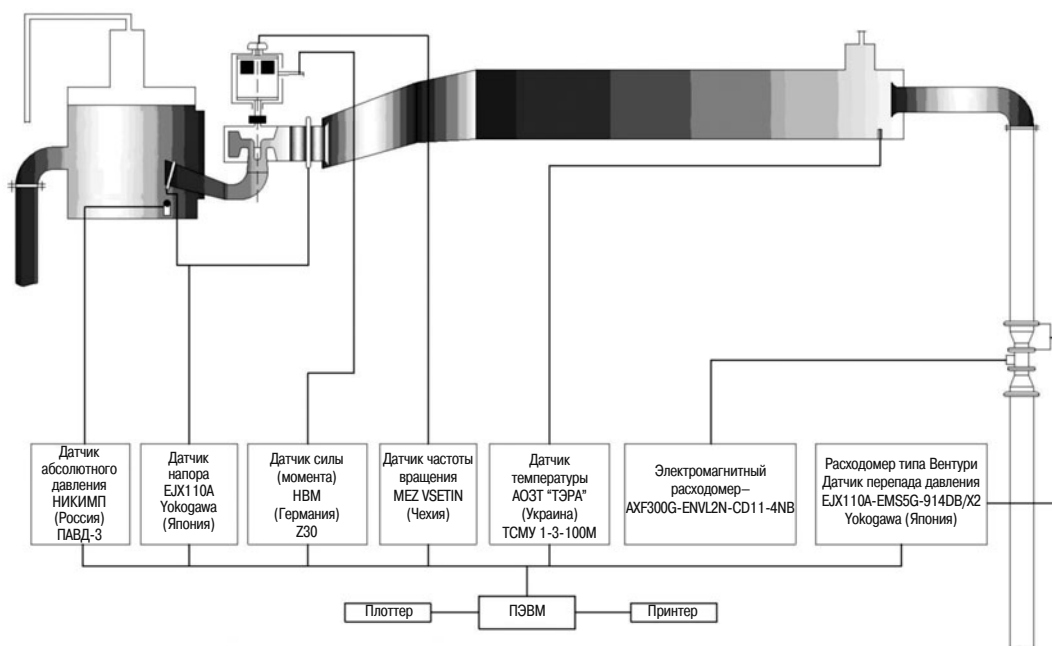
Рис. 2. Схема подключения датчиков стенда ЭКС-15

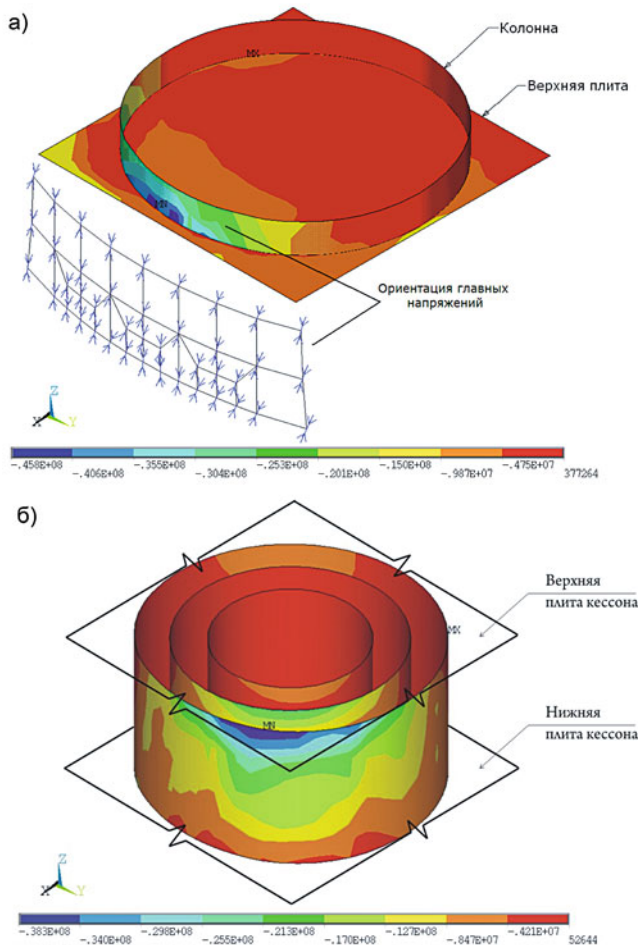
Рис. 5. Наибольшие главные напряжения σ_3 . Землетрясение Hector Mine уровня МРЗ: *a* — зона стыка колонны № 1 с верхней плитой кессона, $t = 25,76$ с; *b* — колонна и резервуары хранения внутри кессона, $t = 22,12$ с

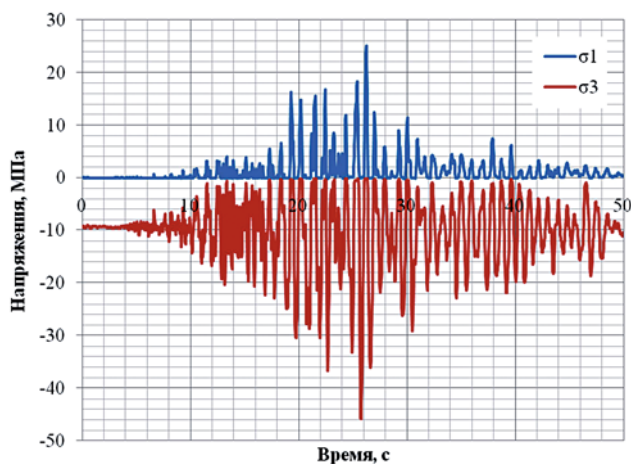
Рис. 6. Развитие во времени главных растягивающих σ_1 и сжимающих σ_3 напряжений на стыке колонны № 1 с верхней плитой кессона. Землетрясение Hector Mine уровня МРЗ

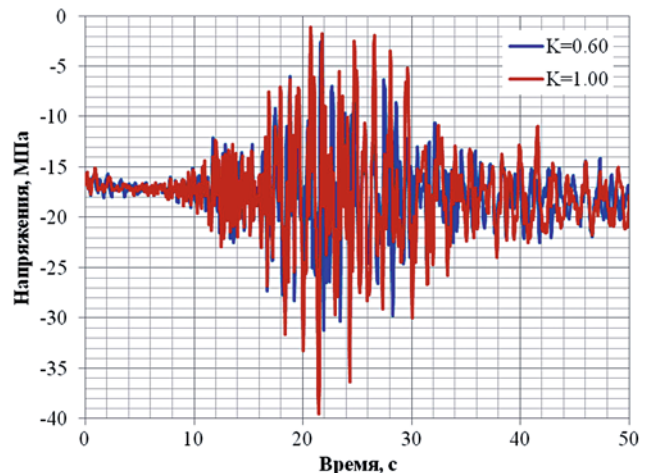
Рис. 7. Развитие во времени главных сжимающих напряжений на стыке опорной колонны с верхней плитой кессона от горизонтальных инерционных сейсмических сил: вариант $K = 1,00$ — жесткая связь верхнего строения с железобетонным основанием; вариант $K = 0,60$ — наличие фрикционных маятниковых подшипников на контакте элементов сооружения

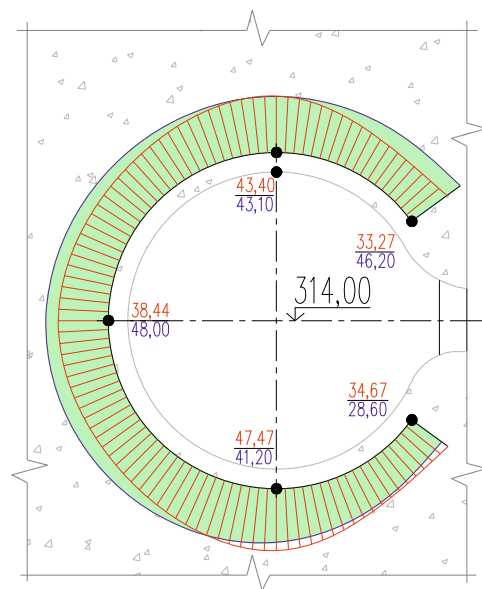
Рис. 5. Напряжения в кольцевой арматуре блока спиральной камеры, МПа: результаты расчета по МКЭ указаны синим, а данные натурных наблюдений — красным цветом

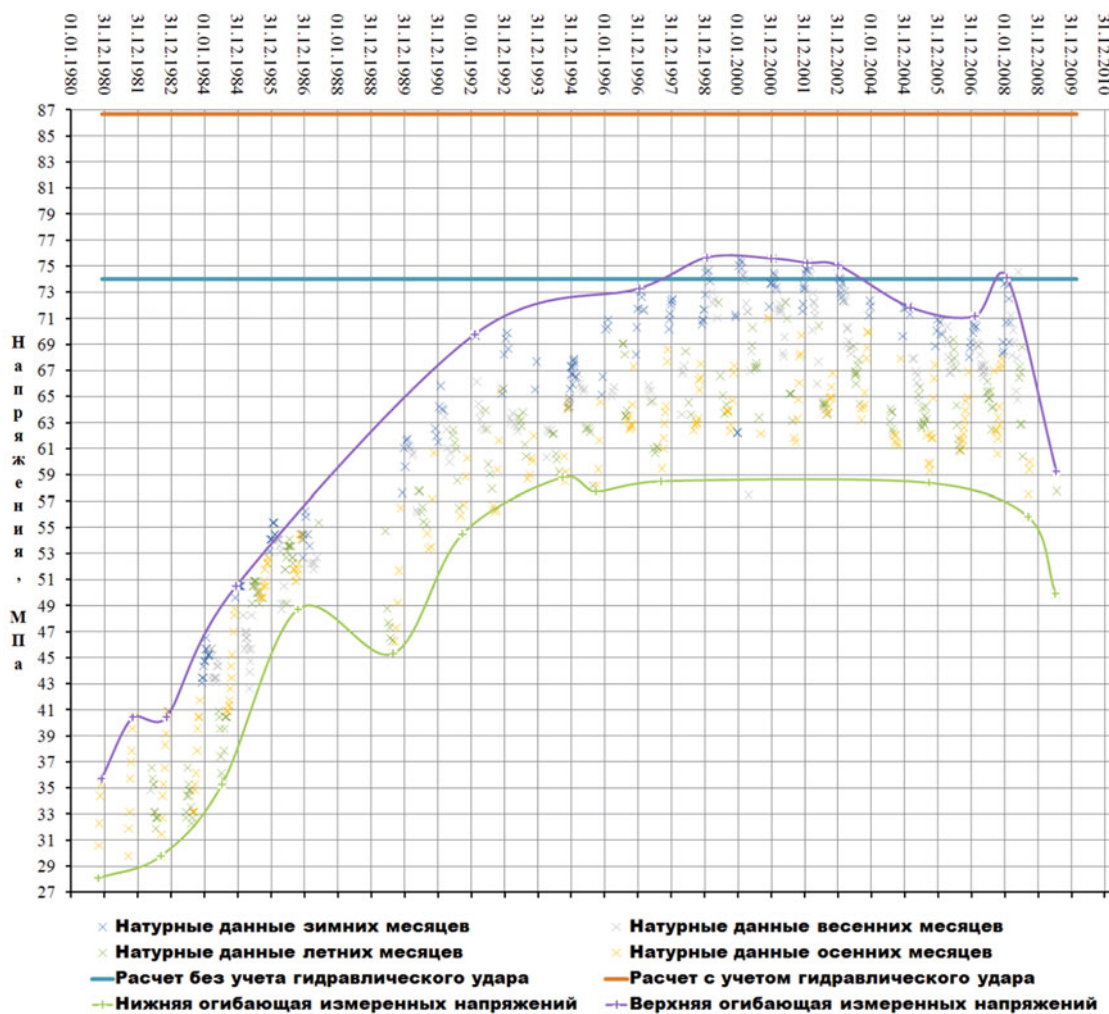
Рис. 10. Сравнение расчетных напряжений в исследуемой точке металлической оболочки спиральной камеры на отм. 314,0 м с данными натуральных наблюдений

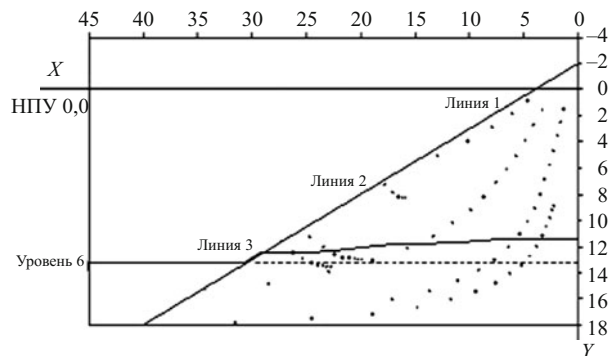
Рис. 5. Опыт с частицами на “щелевой” модели
