ГИДРО- ТЕХНИЧЕСКОЕ СТРОИТЕЛЬСТВО

Ежемесячный
научно-технический журнал

№ 7

Беллендир Е. Н., Семенов Ю. Д., Штенгель В. Г. Первые результаты обследования строительных конструкций Саяно-Шушенской ГЭС после аварии 17 августа 2009 года 2

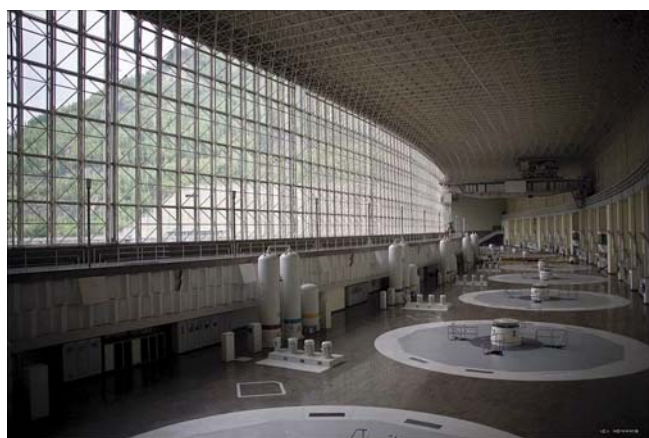
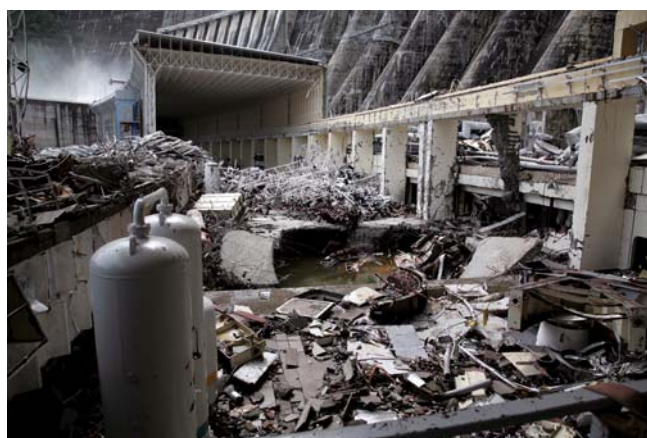
а — до аварии; б — после аварии 17 августа 2009 г.

17 августа 2009 г. в результате аварии на гидроагрегате № 2 (ГА-2) Саяно-Шушенской ГЭС произошло в значительных объемах разрушение строительных конструкций здания ГЭС (рис. 1). На рис. 2 приведен поперечный разрез здания ГЭС.

стью была снесена половина массивной колонны КГ1 крановой эстакады выше отм. 327,0 м (рис. 1, б), а в отм. 319,8 – 327,0 м при падении ротора колонна получила значительные сдвиговые повреждения (рис. 5).

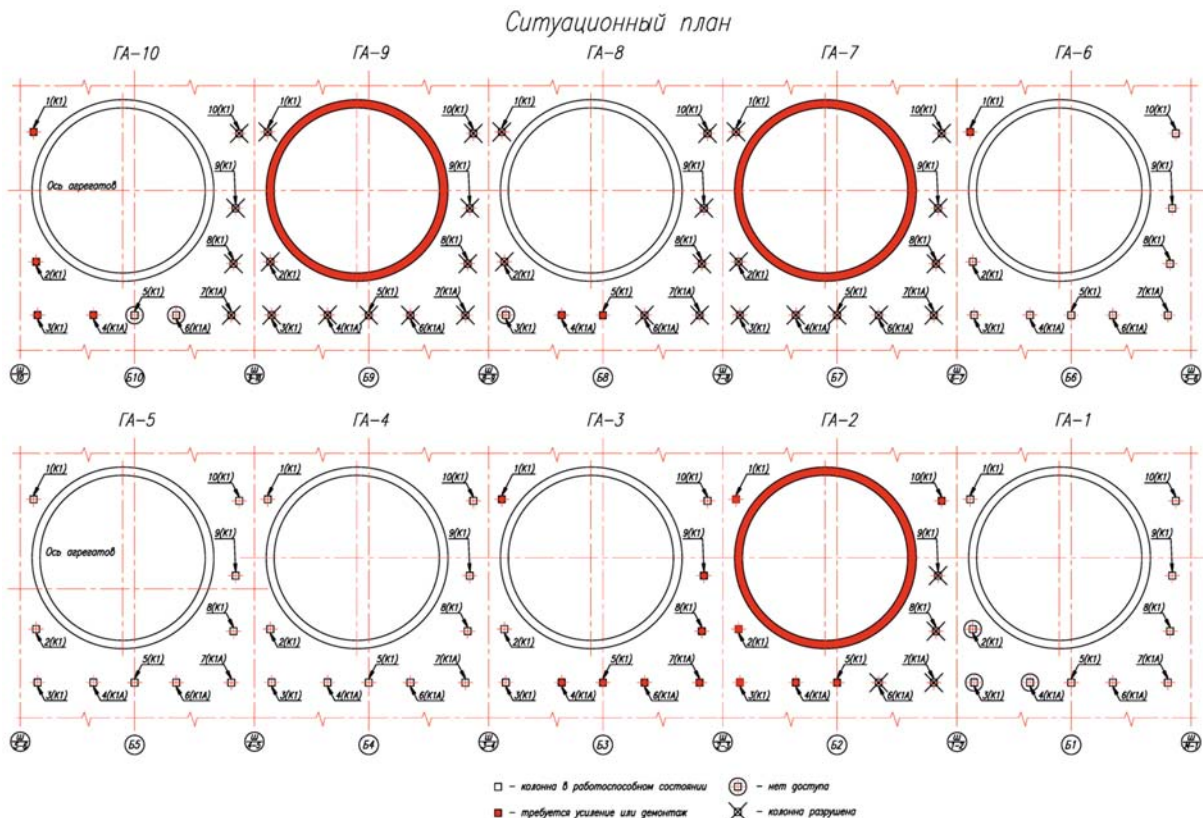
Рис. 3. В результате аварии были разрушены монолитные железобетонные перекрытия на отм. 327,0 м у ГА-2, ГА-7 и ГА-9, колонны под монолитными перекрытиями этих агрегатов и стены кольцевых шахт генераторов

В результате аварии были разрушены монолитные железобетонные перекрытия на отм. 327,0 м у ГА-2, ГА-7 и ГА-9, колонны под монолитными перекрытиями этих агрегатов и стены кольцевых шахт генераторов в отм. 319,8 – 327,0 м (рис. 3). Полностью разрушены ограждающие конструкции МАРХИ машинного зала над ГА-2, ГА-3 и ГА-4. Снесены полностью или провисли многие консольные плиты вдоль стены нижнего бьефа, разрушено большое количество второстепенных конструкций; потоками воды, несущими обломки конструкций, повреждены лестничные марши.

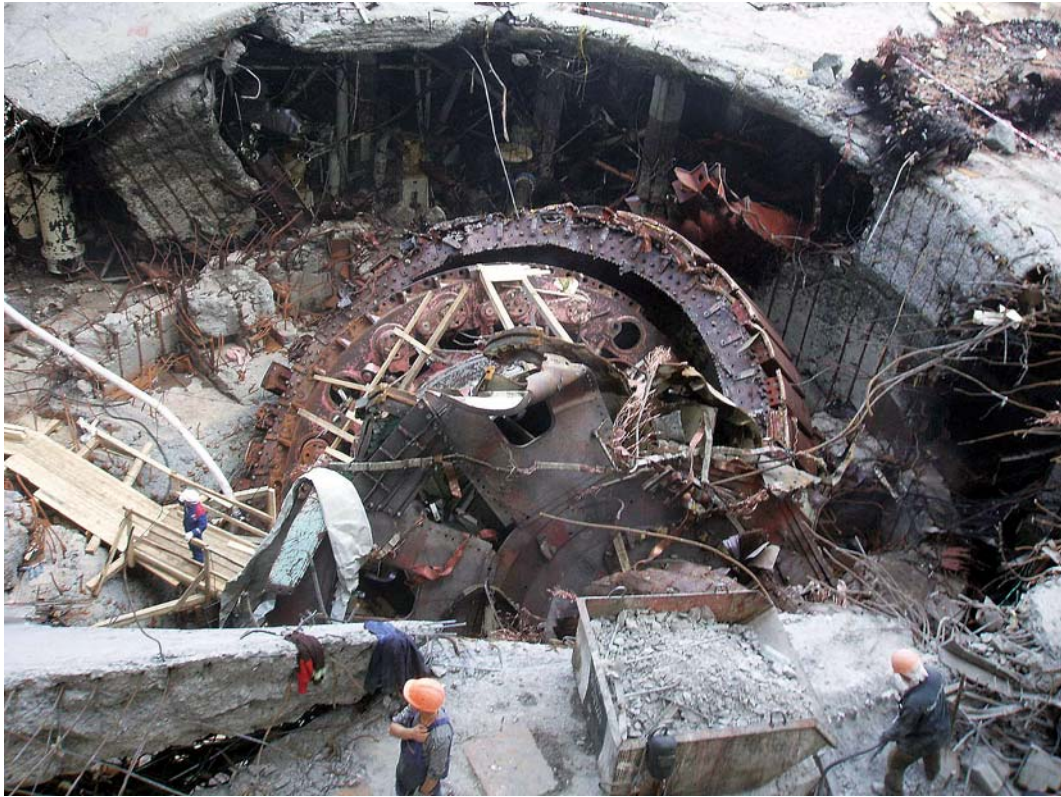
Рис. 4. Ударно-динамические воздействия при разгоне и подъеме ГА-2 привели к разрушению “бочки” генератора, фундаментов ротора и статора, плиты перекрытия на отм. 327,0 м

1. Ударно-динамические воздействия гидроагрегата № 2 (при его “разгоне” и подъеме под напором воды) привели к разрушению шахты (“бочки”) генератора, фундаментов ротора и статора, плиты перекрытия на отм. 327,0 м (рис. 4). Сила от ударов вращающегося ротора ГА-2 была такова, что полно-

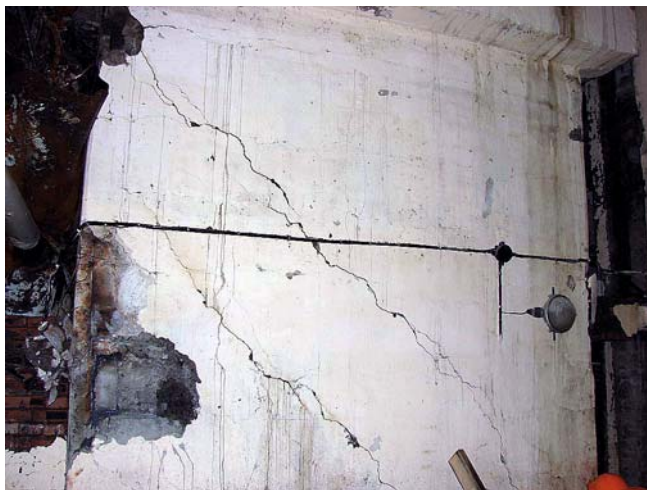
Рис. 5. ГА-2. Образование серии субгоризонтальных и наклонных трещин раскрытием от 1 до 7 мм в колонне КГ1 в отм. 319,8 – 327,0 м (вид со стороны ГА-1)

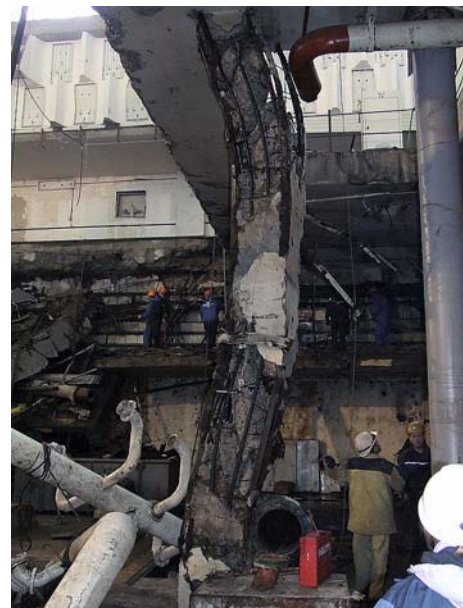
Рис. 6. ГА-8. Разрушенная колонна К1

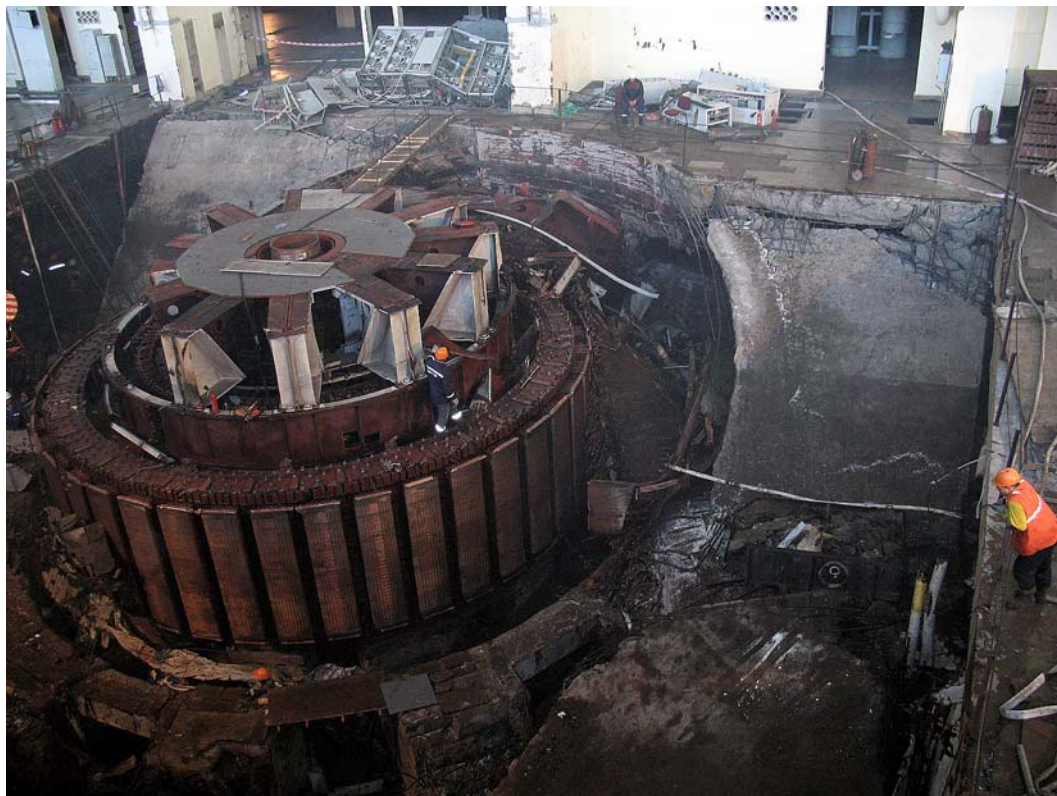
Рис. 7. Разрушение плиты перекрытия на отм. 327,0 м и “бочки” ГА-7

2. Прямые ударные воздействия обмотками статоров, фрагментами разрушающихся гидроагрегатов и “бочки” привели к разрушению опорных колонн перекрытия в отм. 319,8 – 327,0 м (рис. 6) и самих плит перекрытия на отм. 327,0 м (рис. 1, б, 4 и 7) в зонах аварийных блоков (ГА-2, ГА-7 и ГА-9).

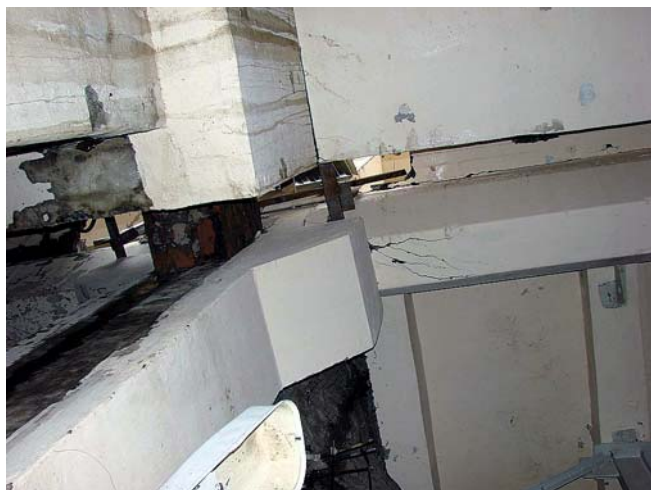
Рис. 8. ГА-2. Трещины и разрушения сборных железобетонных конструкций помещений в отм. 320,0 – 327,0 м

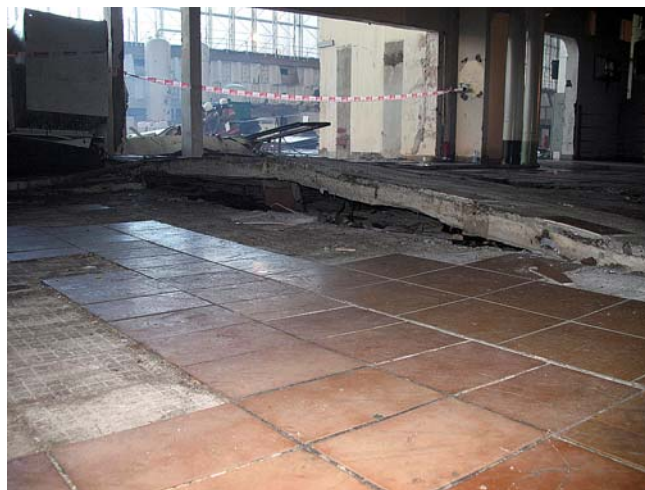
Рис. 9. ГА-7. Разрушение керамической напольной плитки по бетонной стяжке на отм. 327,0 м

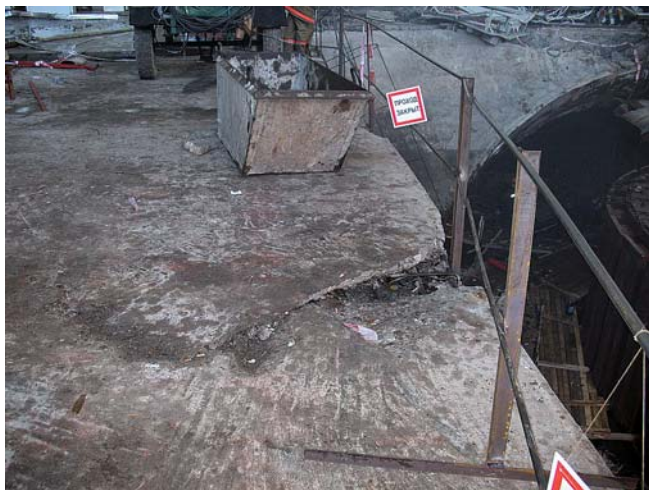
Рис. 10. ГА-8. Трещина в плите перекрытия

3. Ударно-динамические воздействия квазисейсмического типа, передаваемые от одного конструктивного блока к другому по плитам перекрытия от м. 327,0 м, привели к деформациям температурных швов между перекрытиями агрегатных блоков на м. 319,8 и 327,0 м, повреждению сборных железобетонных конструкций помещений в м. 319,8 – 327,0 м (рис. 8), к вспучиванию и разрушению набетонки под керамической напольной плиткой (рис. 9), а также к появлению трещин в некоторых плитах перекрытия м. 327,0 м (рис. 10).

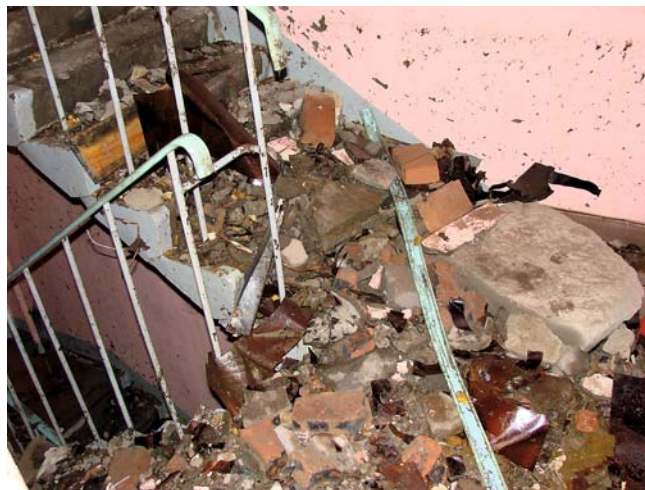
Рис. 11. Повреждения лестничных маршей под воздействием мощного водного потока, содержащего обломки строительных конструкций и сорванного оборудования

4. Воздействие мощного водного потока, содержащего обломки строительных конструкций и сорванного оборудования, привело к повреждениям лестничных маршей (рис. 11) и кирпичных защитных стенок, к повреждению дверей и дверных коробок, стеклоблоков, шлакобетонных стен и отделочного слоя помещений.

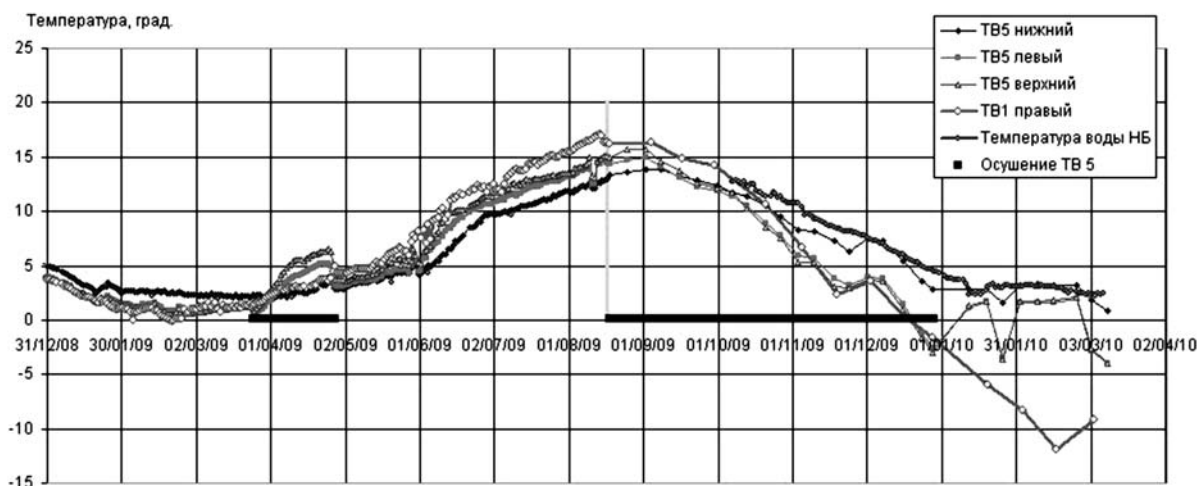
Рис. 4. Температура на оболочке водоводов ГА № 1, 5

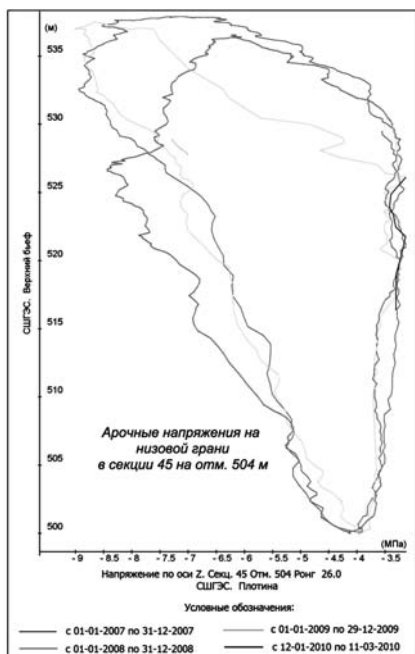
Рис. 7. Арочные напряжения на низовой грани в секции 45 на отм. 504 м

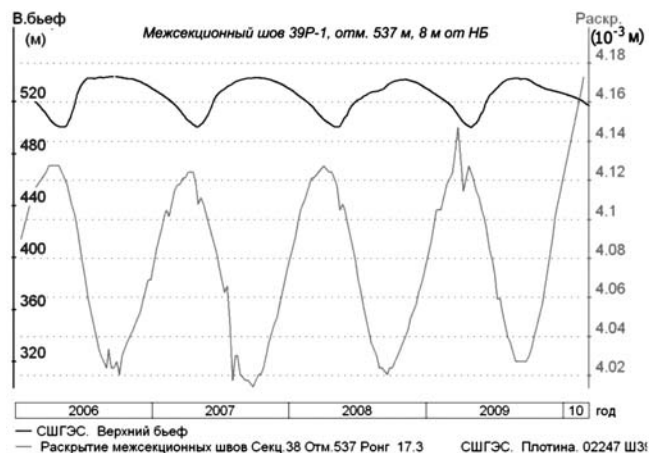
Рис. 8. Раскрытие межсекционного шва 39-Р1

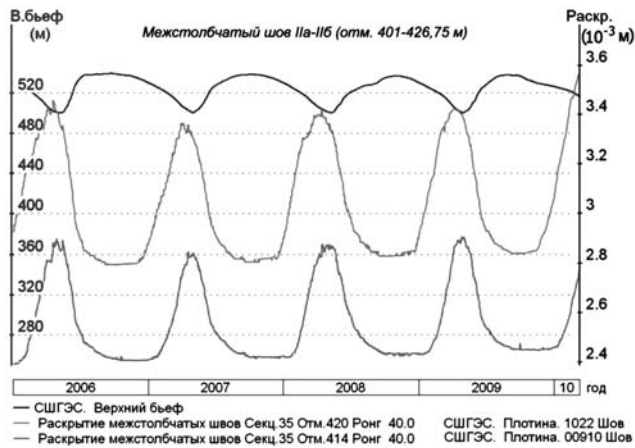
Рис. 9. Раскрытие межстолбчатого шва IIa – IIб в секции 35 с отметки 401 м до отметки 426,75 м

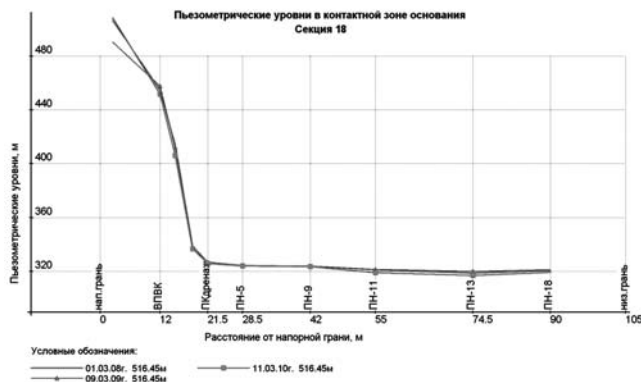
Рис. 11. Пьезометрические уровни в контактной зоне основания секции 18

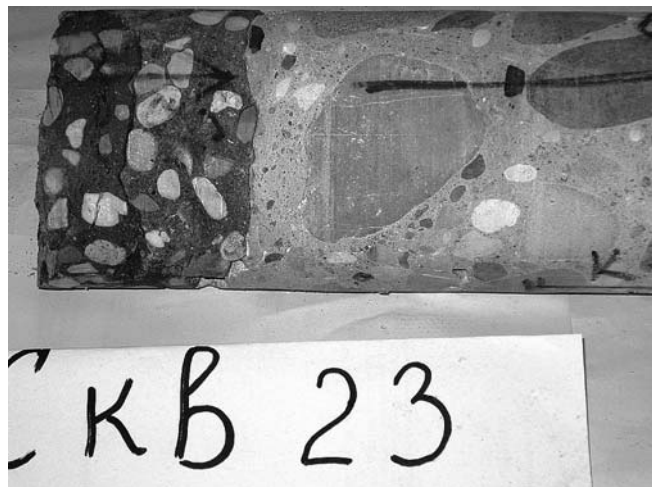
Рис. 1. Скважина № 23, поперечные трещины в наружном слое

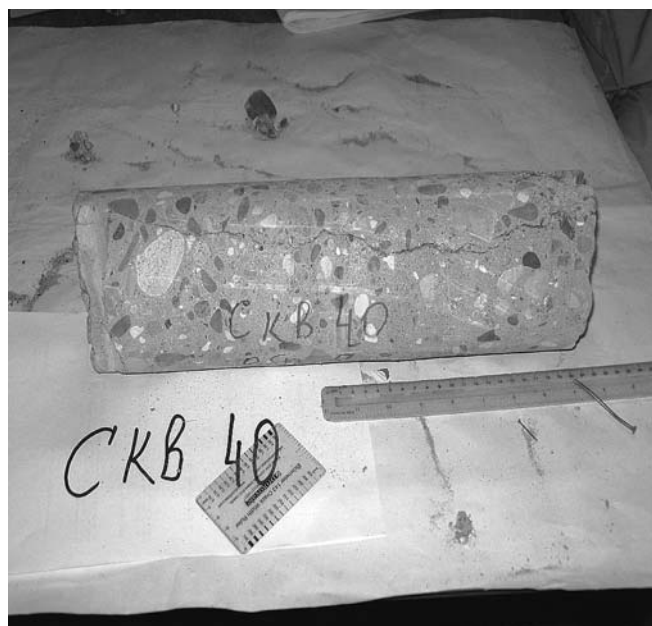
Рис. 3. Сквжина № 40, продольная трещина длиной 39 см на глубине 53,5 см от наружной поверхности керна

Пять кернов выбулены в местах расположения трещин, уходящих от поверхности в глубь конструкции. Максимальная установленная глубина таких трещин в бетоне составляет 39 см (рис. 4). В большинстве случаев такие трещины распространяются в глубь конструкции не прямолинейно. При небольшом изменении направления они выходят из зоны выбуривания керна. Их истинная глубина не установлена. Судя по наличию протечек, можно по-

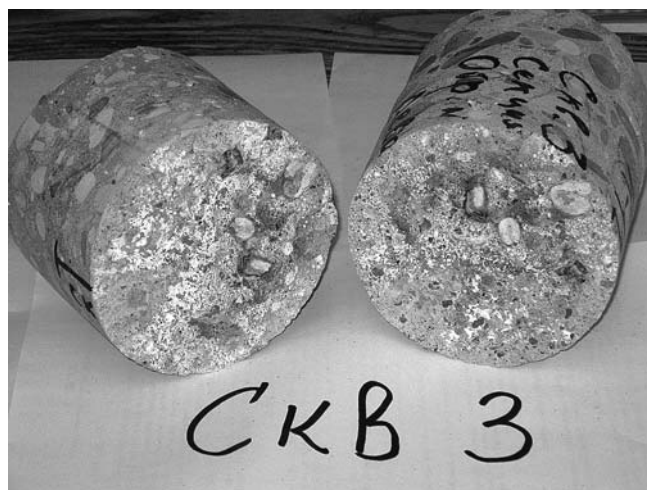
Рис. 4. Сквжина № 3, высолы на контакте наружного слоя (плиты-оболочки) и монолитного бетона

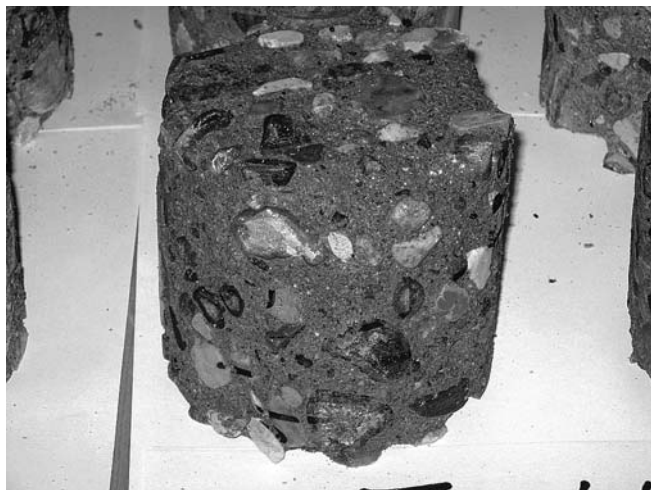
Рис. 5. Внешний вид образца, снятого с испытаний на морозостойкость: ребра округлены, оголен крупный заполнитель

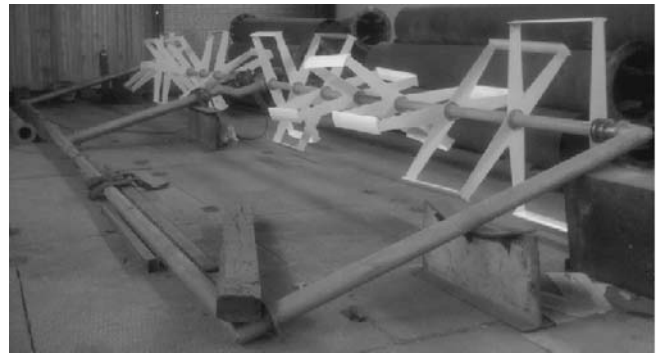
Рис. 1. Серийный гидроагрегат с противоположным вращением турбин

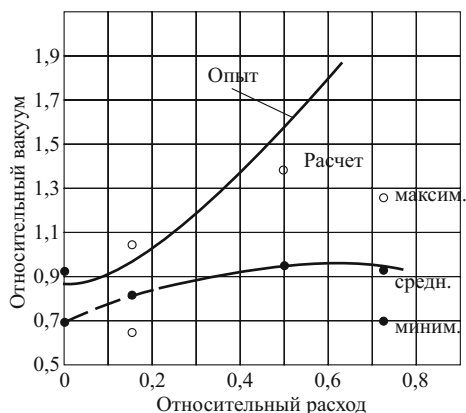
Рис. 11. Понижение давления на выходе из системы (в долях скоростного напора естественного потока) в зависимости от относительного расхода через систему Q/Q_0

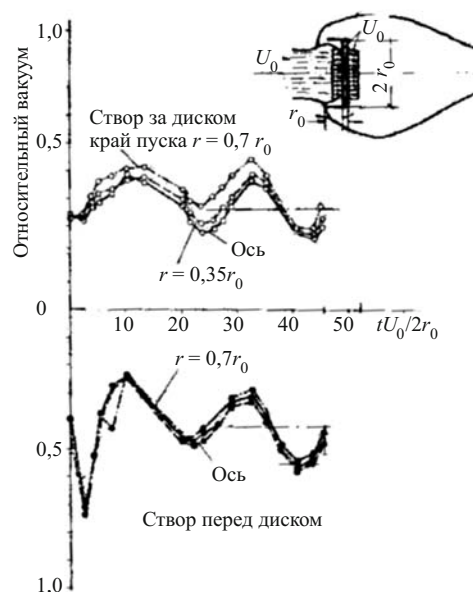
Рис. 12. Относительное давление на напорной стороне концентратора в форме цилиндрического насадка с длиной, равной радиусу диска (верхний график). Относительный вакуум за концентратором при подаче в зону вакуума половины расхода, забираемого с напорной грани (нижний график)
