ГИДРО- ТЕХНИЧЕСКОЕ СТРОИТЕЛЬСТВО

Ежемесячный
научно-технический журнал

№ 5

Коррозионное состояние бетонных и железобетонных конструкций шлюзов Рыбинского гидроузла

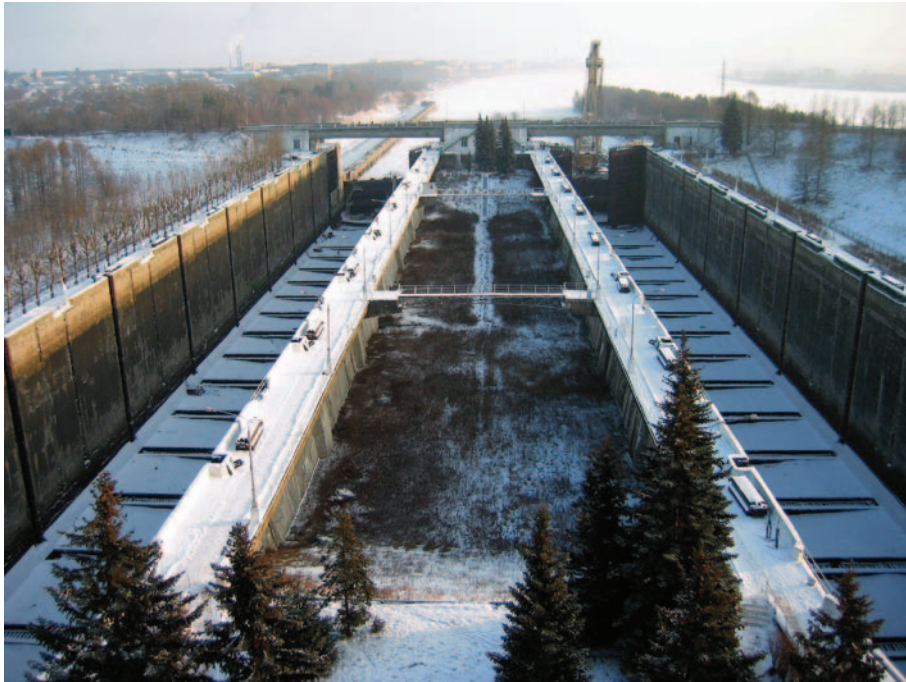
Рис. 1. Камеры шлюза, освобожденные от воды

Результаты обследования. Обследование выполнено в осенне-зимний период 2008 г. после завершения навигации, откачки воды из камер и водоподводящих галерей шлюза (рис. 1). Оно включало детальный визуальный осмотр и выборочно инструментальные исследования. Обследование стен на большой высоте выполнено с участием промышленного альпиниста. В процессе обследования осматривали поверхность; фиксировали ширину раскрытия трещин; выявляли участки с “бухтением”, свидетельствующим об отделении наружных слоев бетона; вскрывали “бухтящие” участки; определяли глубину разрушения бетона; оценивали состояние стальной арматуры; определяли прочность бетона ультразвуковым методом; фотографировали поврежденные участки; выбуривали и испытывали в лаборатории керны.

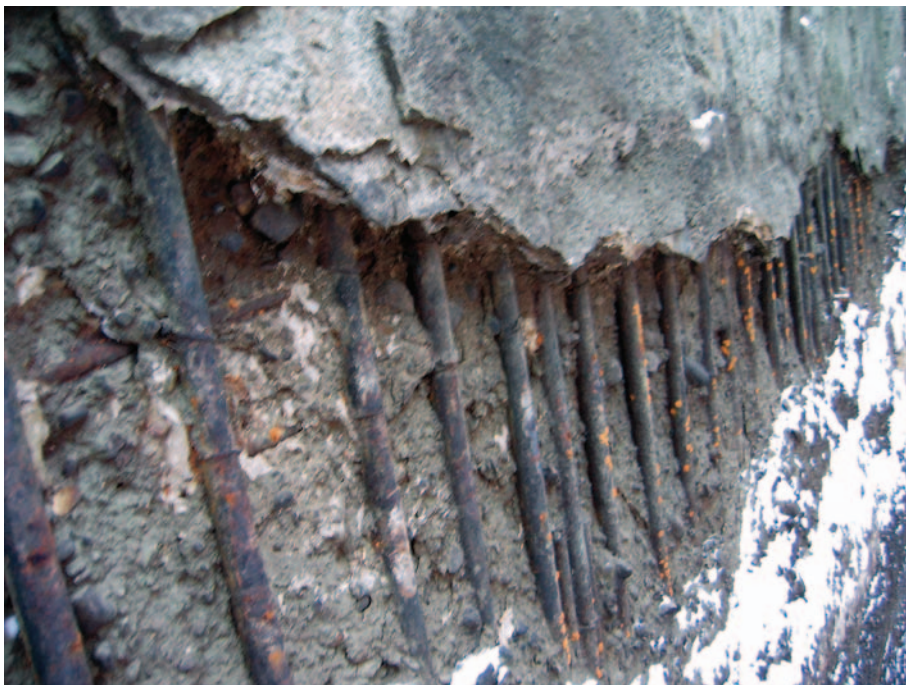
Рис. 2. Разрушение плит-оболочек и монолитного бетона до рабочей арматуры

Стены камер шлюза. Площадь повреждения стен камер шлюза составляет 80 %. Наиболее характерные дефекты в стенах камер шлюза представлены на рис. 2 – 6:

разрушение плит-оболочек и монолитного бетона до рабочей арматуры с обнажением и коррозией до половины сечения сетки плит-оболочек;

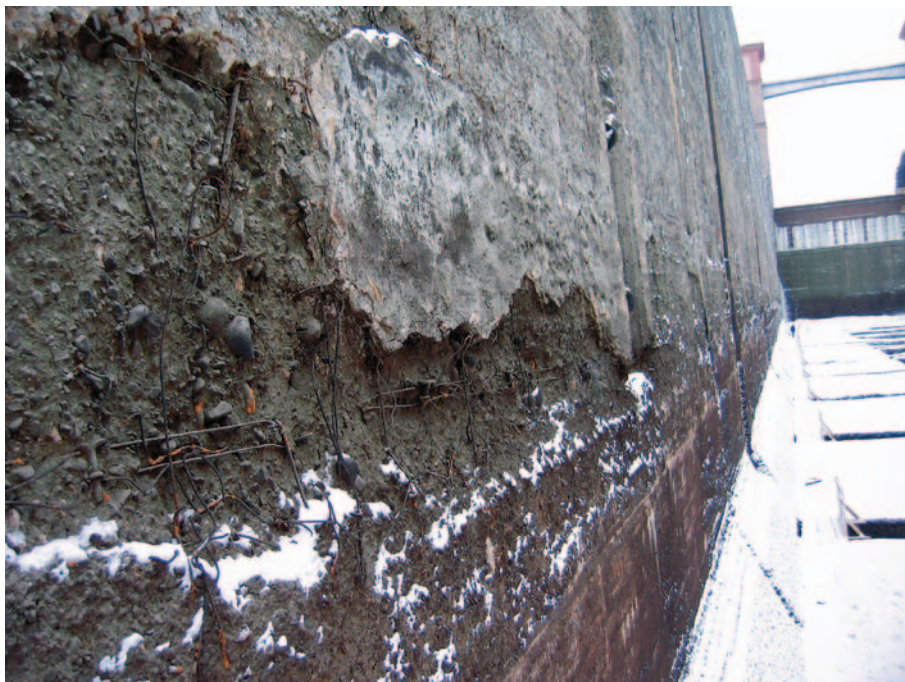
Рис. 3. Обнажение и обрыв проволочной арматуры плит-оболочек при глубоком повреждении бетона

Обнаженная проволочная арматура плит-оболочек при глубоком повреждении бетона оборвана. В то же время обнаженная основная арматура стен имеет малую степень коррозионного поражения — в виде налета или тонкой слоистой коррозии. При диаметре арматуры 20 мм и более такое коррозионное повреждение не снижает прочности арматуры. Локально отмечен обрыв арматуры малого диаметра (8 мм) в фильтрующей трещине.

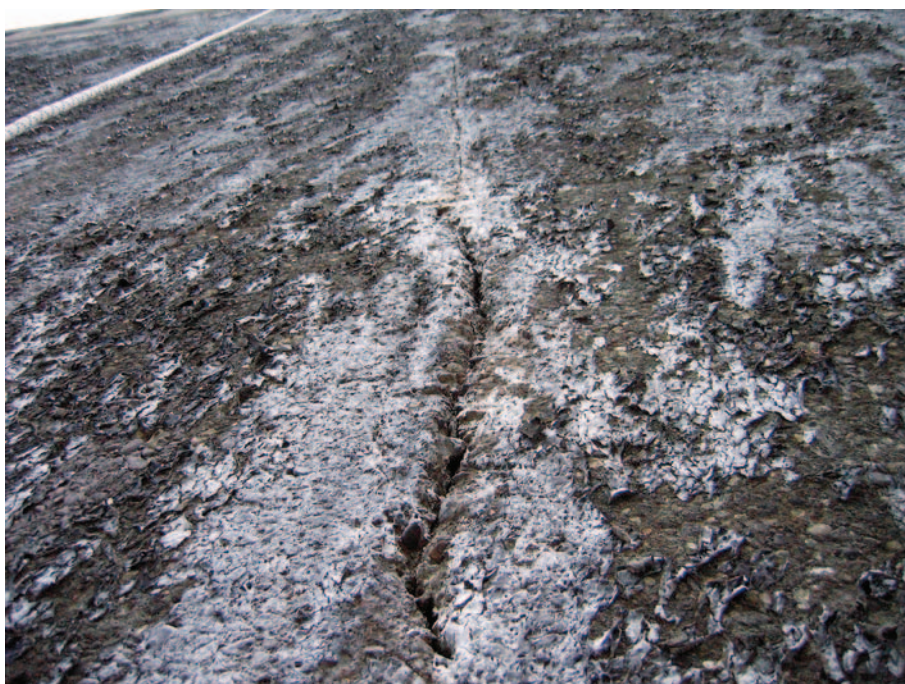
Рис. 4. Вертикальная трещина в стенке камеры шлюза, потеки отсутствуют, трещина не сквозная

Локально на поверхности бетона имеются вертикальные трещины шириной раскрытия до 10 мм. Поскольку сквозная фильтрация воды через стены наблюдается лишь в единичных случаях, большинство трещин не являются сквозными.

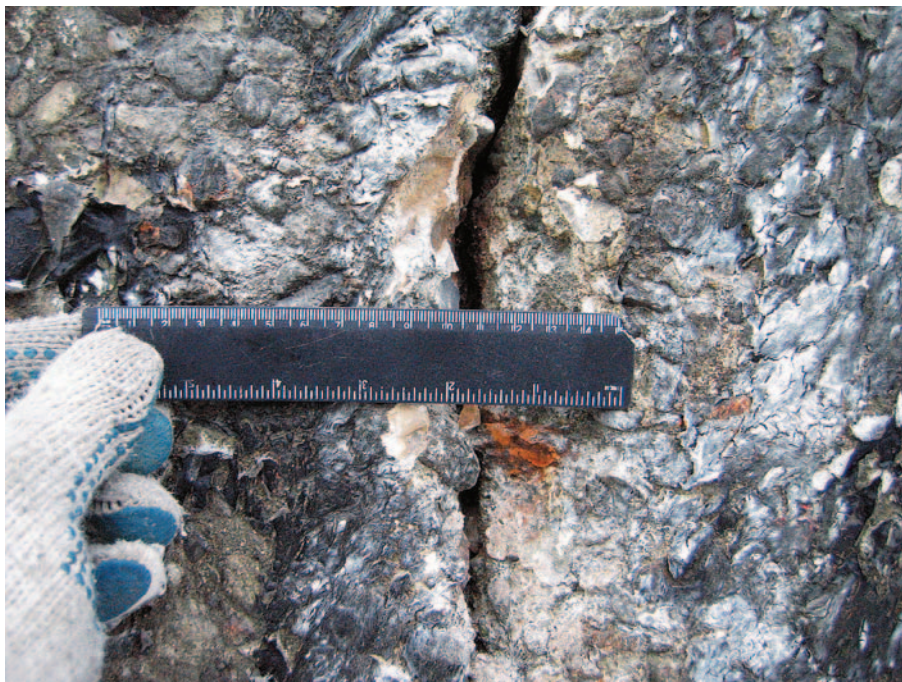
Рис. 5. Трещины в стенках межкамерного пространства шириной раскрытия до 10 мм, бетон вокруг трещины разморожен

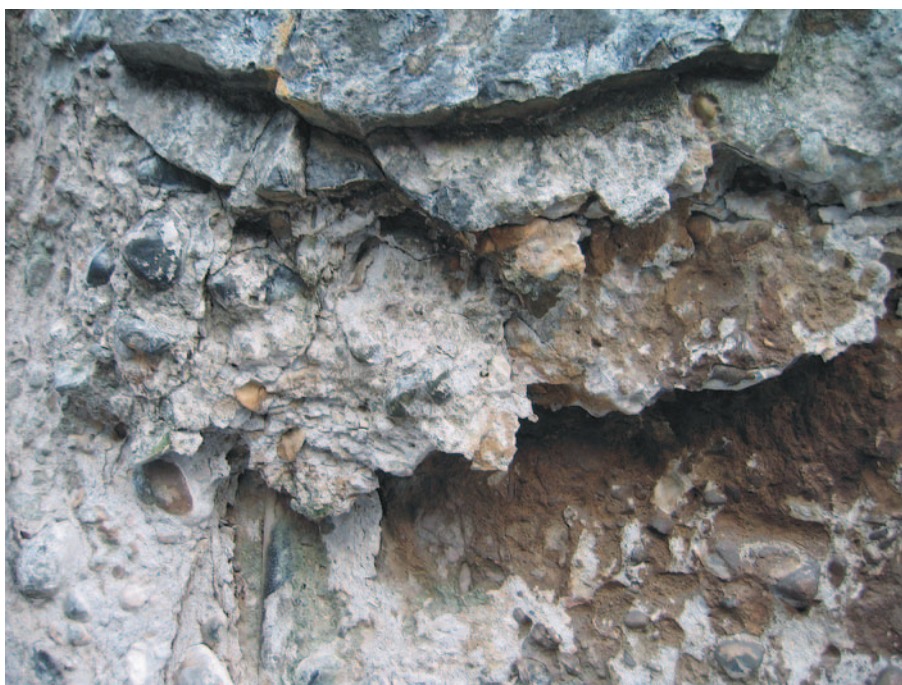
Рис. 6. Разрушение ремонтного торкрет-бетона и монолитного бетона до оголения стальной арматуры на глубину до 15 см в стенке камеры шлюза

разрушение ремонтного слоя из торкрет-бетона, толщина слоя 8 см;

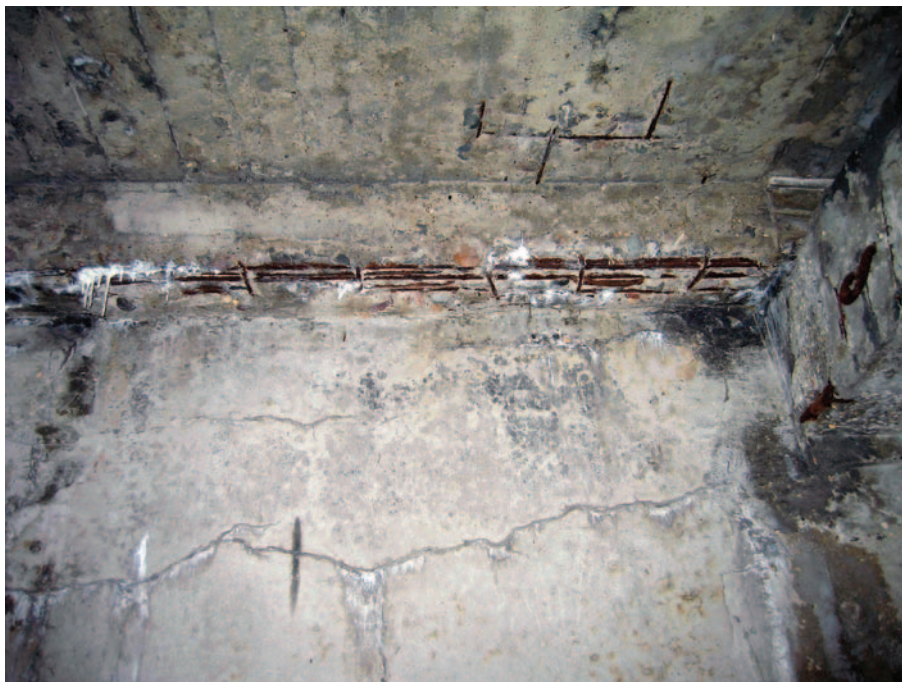
Рис. 8. Коррозия арматуры и размораживание бетона в тротуарных плитах, бортовой балке, подкосах и контрфорсах; горизонтальная фильтрующая трещина в стенке межшлюзового пространства

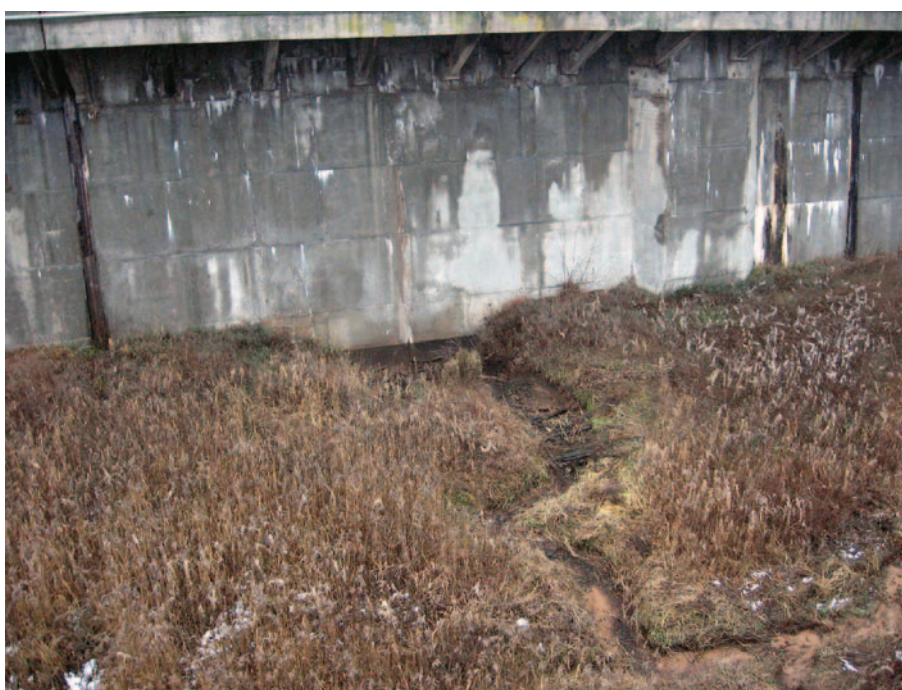
Рис. 9. Вертикальные трещины в стенке межшлюзового пространства с выносом извести, ржавчины и органических продуктов черного цвета над провалом в грунте

ной от 2 до 7 см с выходом на поверхность зерен крупного заполнителя размером около 7 см. Причины повреждения бетона — выщелачивающее действие воды, действие мороза в холодный период года, кавитационное воздействие больших скоростей водных потоков в местах подачи воды в камеры (рис. 9);

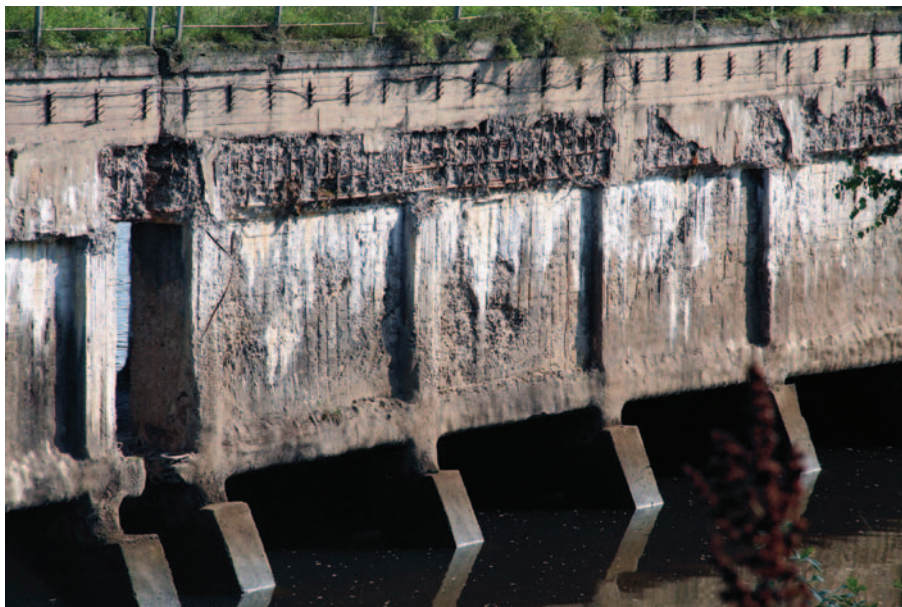
Рис. 10. Повреждения бетона в конструкциях причальных галерей в результате размораживания на глубину до 20 см с оголением стальной арматуры, коррозия арматуры от ржавчины до обрыва стержней

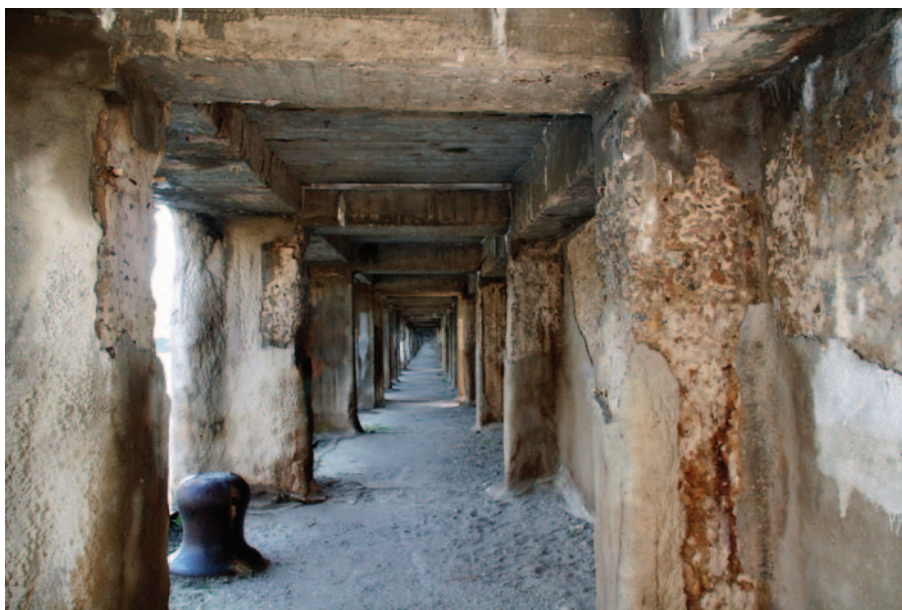
Рис. 11. Повреждения внутри галереи причала: размораживание бетона, трещины, отделение защитного слоя бетона с оголением корродирующей арматуры

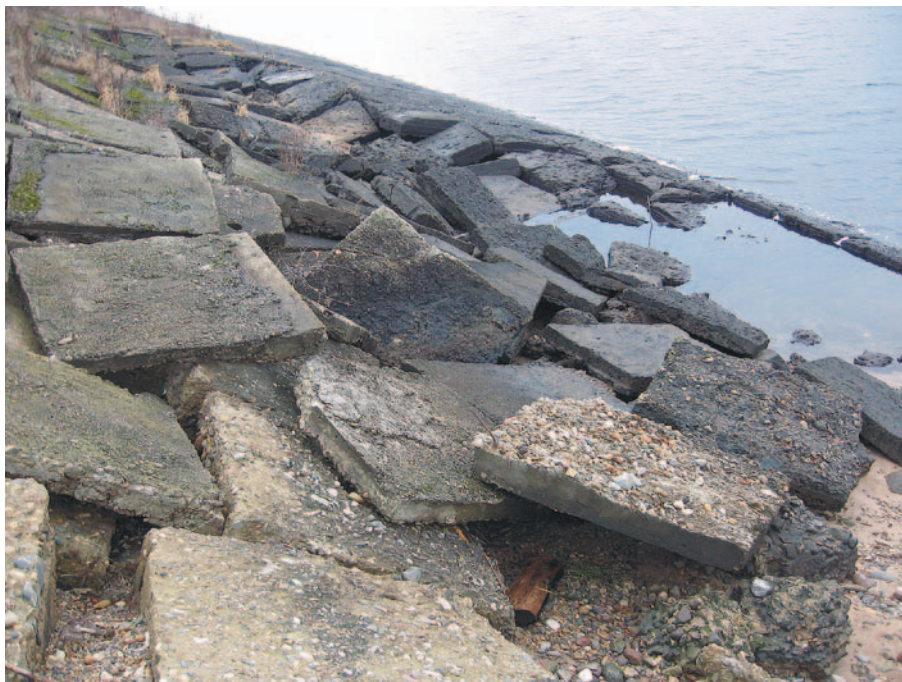
Рис. 12. Повреждения плит дамбы в результате размыва грунта

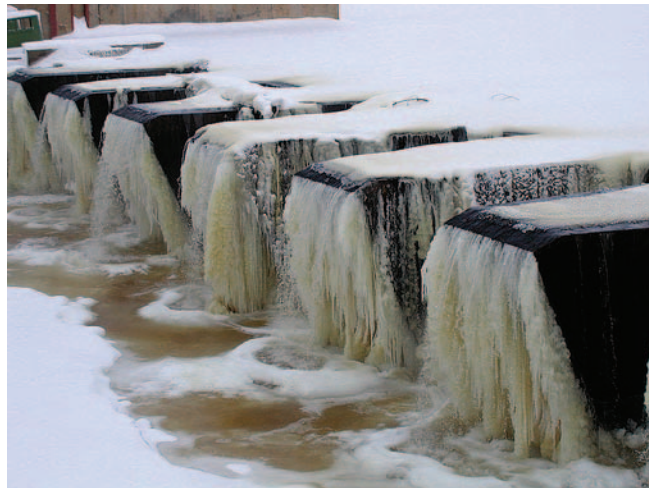
Рис. 1. Сброс воды через лабиринтный водосброс Хоробровской МГЭС, 20 января 2004 г.

В состав сооружений Хоробровской МГЭС входят здание гидроэлектростанции с установленной мощностью 120 кВт и экспериментальный водосброс, состоящий из лабиринтной водосливной стенки, расположенной между двумя экспериментальными пролетами. В настоящее время в правом пролете установлены два “плавких” затвора, изготовленные по технологии компании “Гидроплюс” (Франция), а в левом — четыре автоматических многоразовых затвора, разработанные в Центре гидравлических исследований ОАО “НИИЭС” [2 – 4]. Мониторинг за состоянием водосброса осуществлялся в течение всего периода эксплуатации. В зимнее время, до ввода в эксплуатацию МГЭС, пропуск расходов осуществлялся преимущественно через лабиринтную часть водосброса, имеющую более низкую отметку порога относительно верхней кромки затворов в экспериментальных пролетах. Установлено, что в сильные морозы на низовых гранях лабиринтного водосброса намерзали глыбы льда, а над сливающейся струей образовывались ледяные своды, местами свисающие до самого нижнего бьефа (рис. 1). На надежность работы ла-

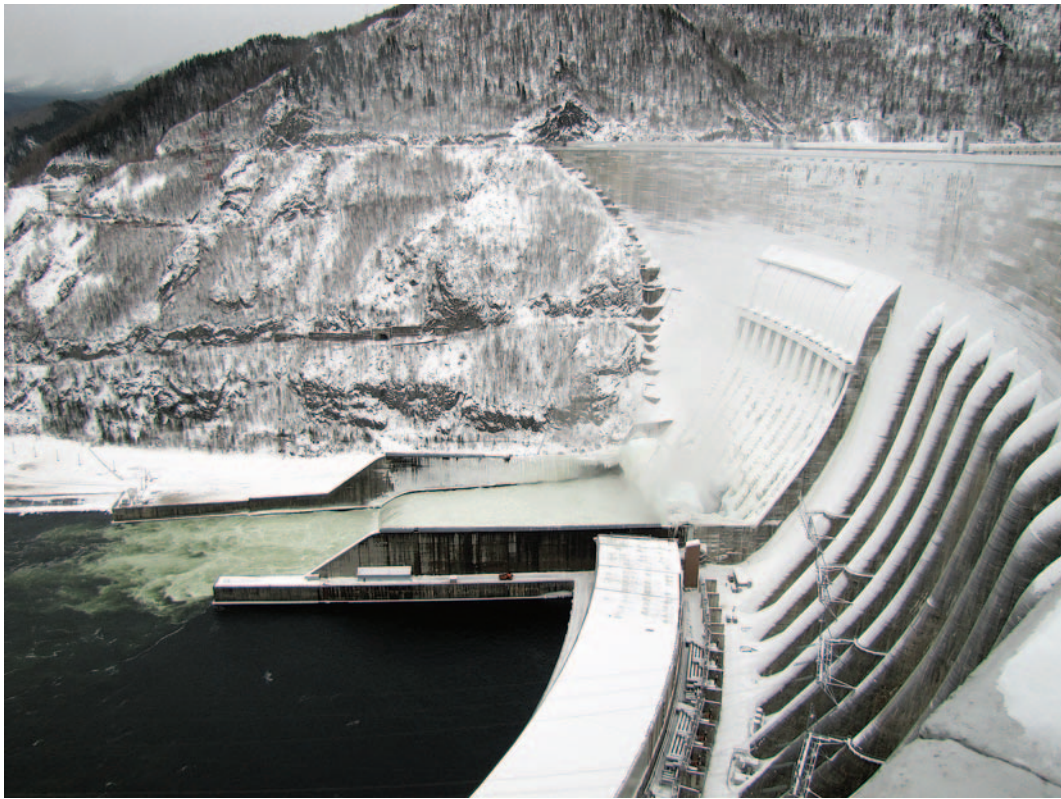
Рис. 4. Сброс воды через эксплуатационный водосброс Саяно-Шушенской ГЭС, 25 января 2010 г.

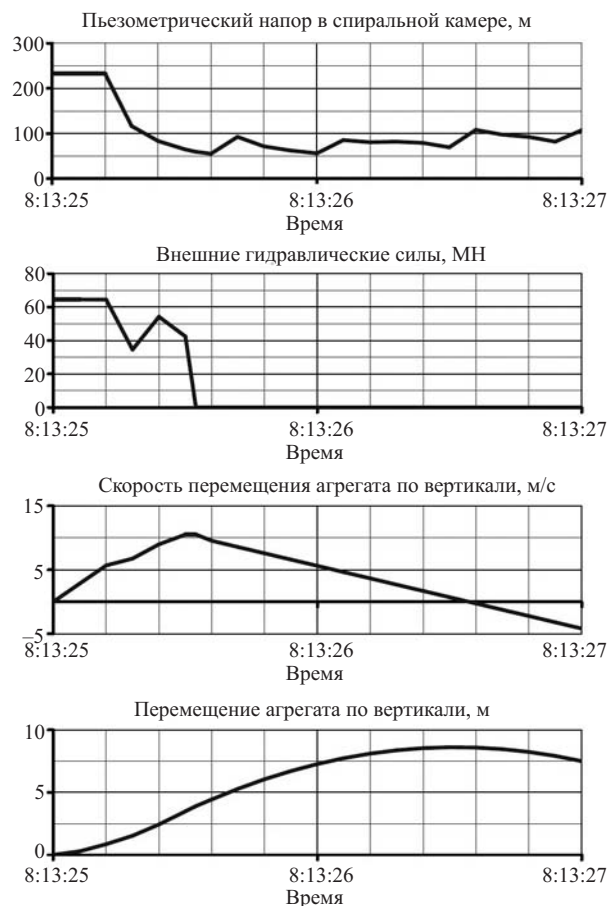
Рис. 5. Характеристики движения конструкции после отрыва крышки

Действие внешних сил на конструкцию продолжалось в течение 0,4 – 0,5 с, пока рабочее колесо не поднялось на высоту 3 – 3,5 м (рис. 5), после чего этап разгона закончился. Конструкция перешла в свободный полет с начальной скоростью около 10 м/с. Расчеты показывают, что при действии внешней силы в продолжение 0,5 с высота подъема

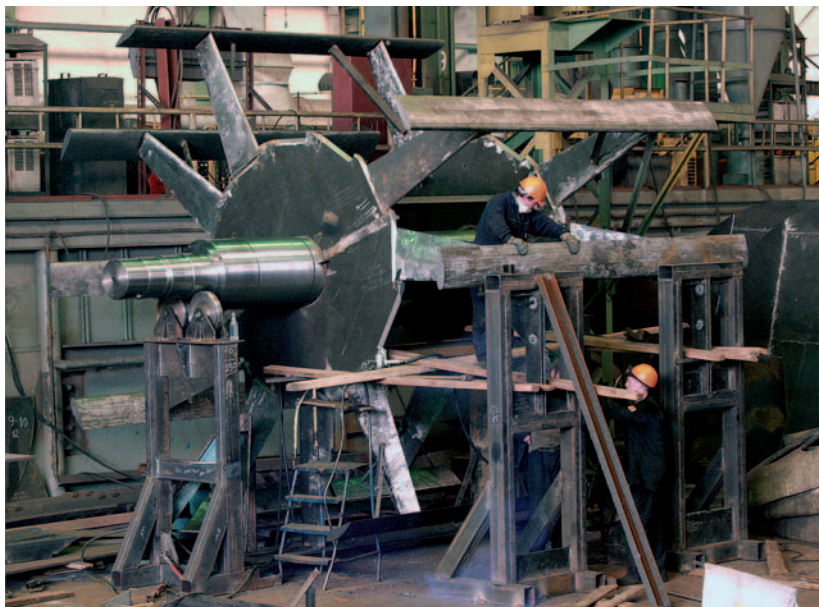
Рис. 5. Рабочее колесо ОГА-5 со стойками и лопастями, изготовленными механическим способом

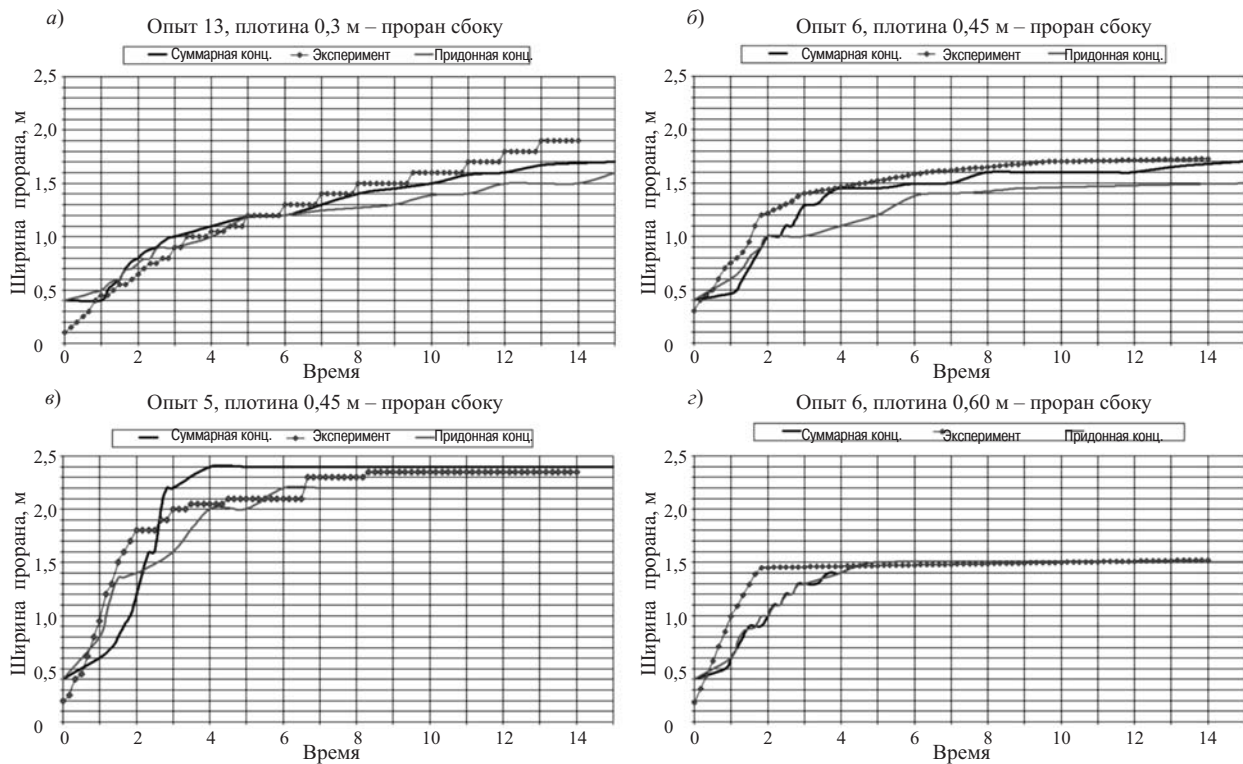
Рис. 3. Сопоставление развития ширины прорана, определенной по новой методике, с данными экспериментов

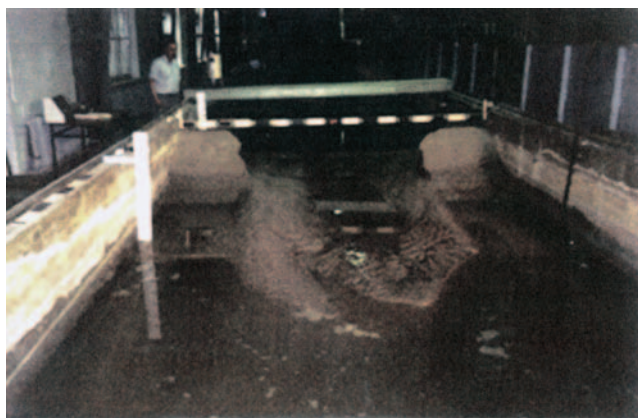
Рис. 5. Форма прорана после завершения эксперимента

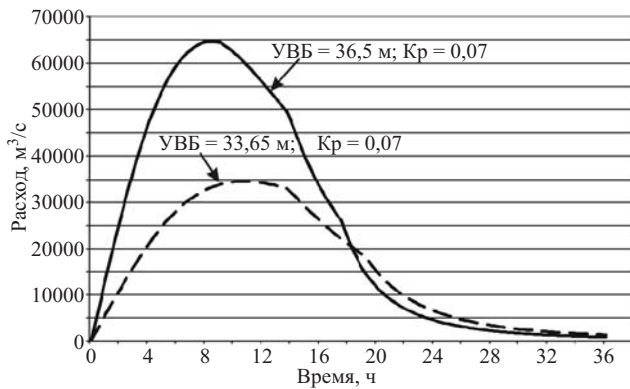
Рис. 7. Гидрографы расходов через проран при разных уровнях Краснодарского водохранилища

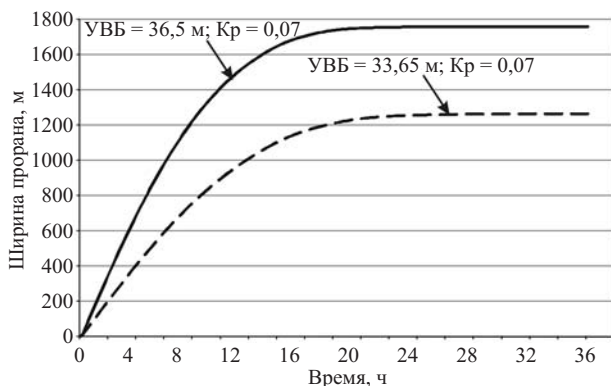
Рис. 8. Ширина прорана во времени при разных уровнях Краснодарского водохранилища

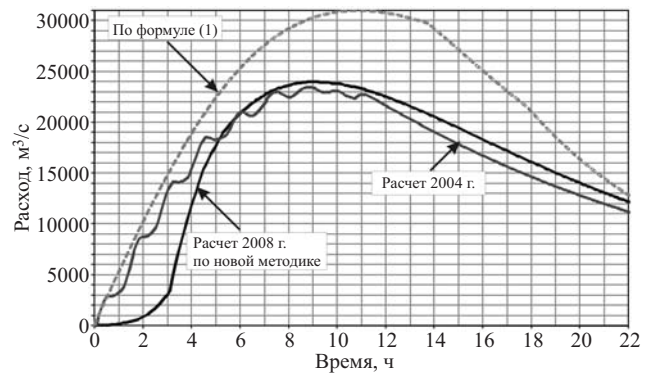
Рис. 9. Гидрографы расхода через проран в пойменной части плотины Краснодарского гидроузла, рассчитанные различными способами

На рис. 9 представлены гидрографы излива через проран, рассчитанные: непосредственно по методике [8] с вычислением расхода через проран по формуле водослива с широким порогом; по модифицированной методике, в которой закон расширения прорана задавался по [8], а расчет волны прорыва производился по двумерным уравнениям Сен-Венана; по новой методике. Видно, что расчет по [8] дает значительно завышенные значения расходов. Два других расчета дают очень близкие мак-
