# ГИДРО- ТЕХНИЧЕСКОЕ СТРОИТЕЛЬСТВО

№ 1

2012

## О статьях дискуссионного содержания

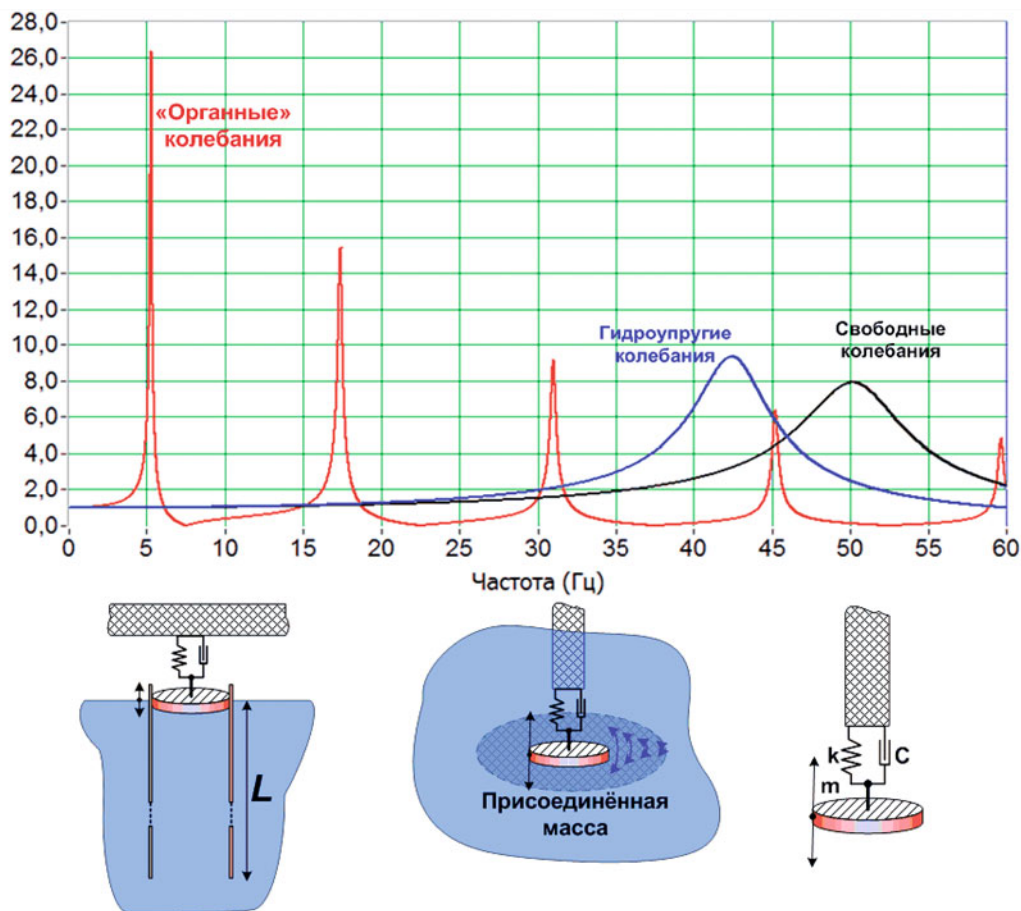
Рис. 4. Влияние присоединённой массы

Рассмотрим колебательную систему, состоящую из поршня, пружины и демпфера (рис. 4). Площадь поршня  $5 \text{ м}^2$ , масса  $m = 5000 \text{ кг}$ , жёсткость пружины  $K = 5,0E + 8 \text{ Н/м}$  и коэффициент демпфирования  $C = 2,0E + 5 \text{ Н/(м/с)}$ . Поведение

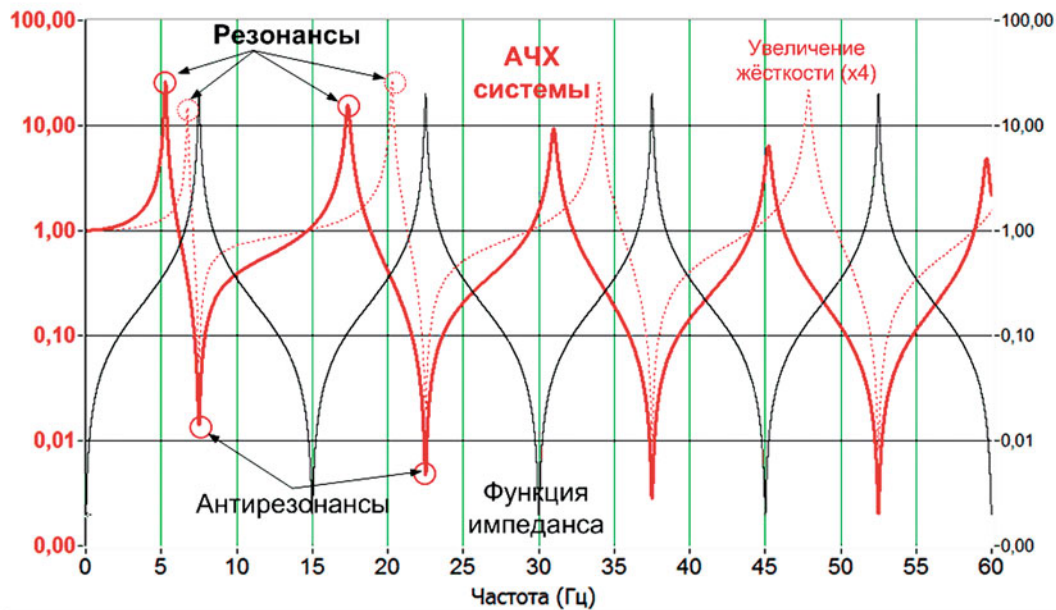
Рис. 5. Частотные характеристики

Частотная характеристика системы при  $L = 50$  м и коэффициенте потерь  $\beta = 0,01$  представлена на рис. 4, 5. Вместо одного низкодобротного резонанса мы получаем целый спектр. Антирезонансные частоты системы и столба жидкости совпадают, резонансные частоты отличаются. Самую высокую добротность  $Q_k \approx 25$  имеет первый резонанс. Его частота в основном определяется массой воды в

трубе и жёсткостью пружины  $f_1 \approx \frac{1}{2\pi} \sqrt{\frac{K}{\rho LS}} \approx 5$  Гц.

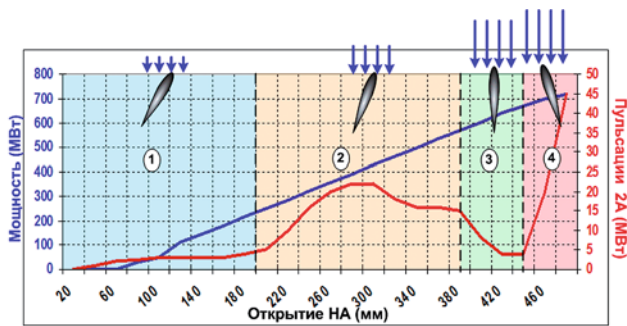
Рис. 10. Зоны работы агрегата Саяно-Шушенской ГЭС

при некоторой критической скорости потока возникают автоколебания. Работа в этой зоне не рекомендована (зона 2);

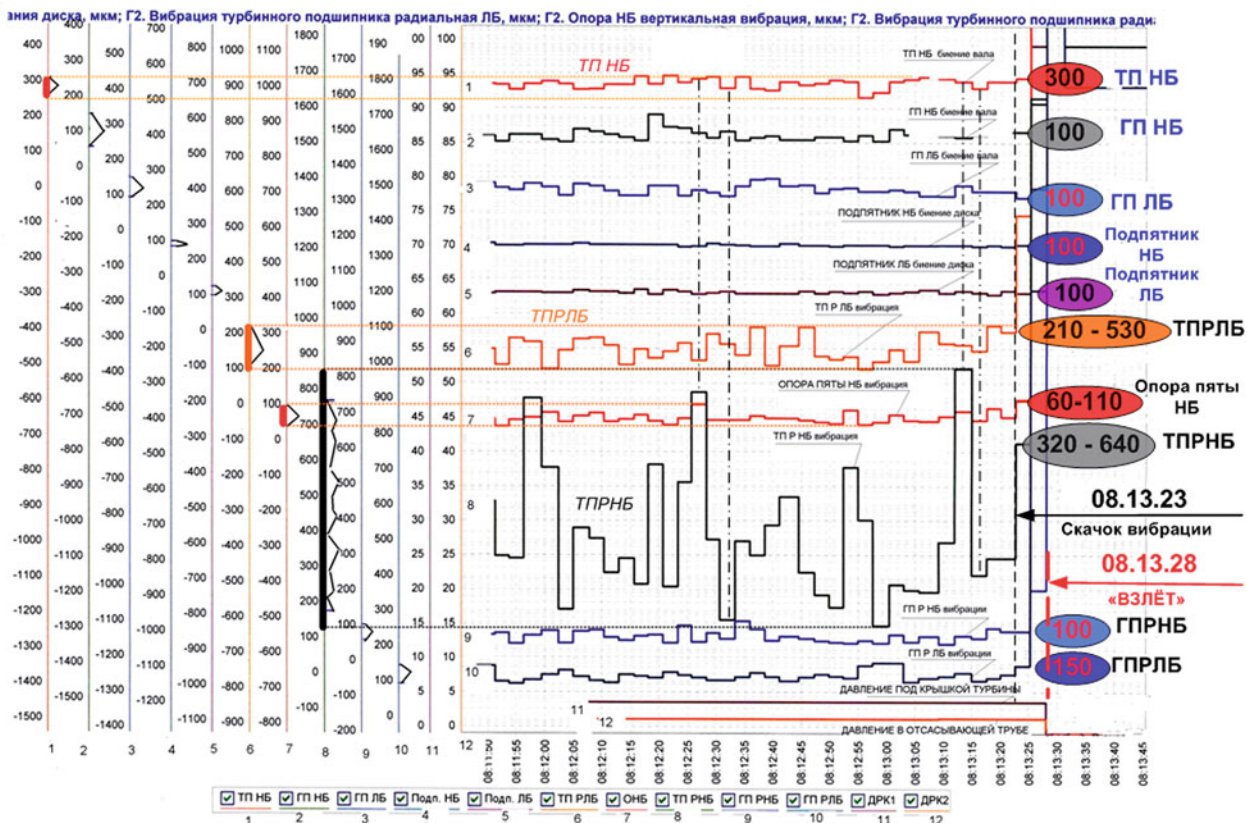
Рис. 3. Предаварийные тренды системы виброконтроля

По данным системы виброконтроля ГА-2, вибрация турбинного подшипника перед аварией была

При сегодняшней концепции виброконтроля гидроагрегатов молчаливо предполагается, что основным источником опасности является вращающийся ротор. В этом случае вибрационный сигнал при серьёзных дефектах представляет собой синусоиду, а его величина характеризуется размахом виброперемещения (двойной амплитудой). Для высоконапорного гидроагрегата самую большую опасность представляет гидравлический тракт. При больших динамических нагрузках основной вклад в вибрационный сигнал вносят гидроудары и пульсации потока, а не вращение ротора. Поэтому говорить о размахе такого сигнала — большая натяжка.

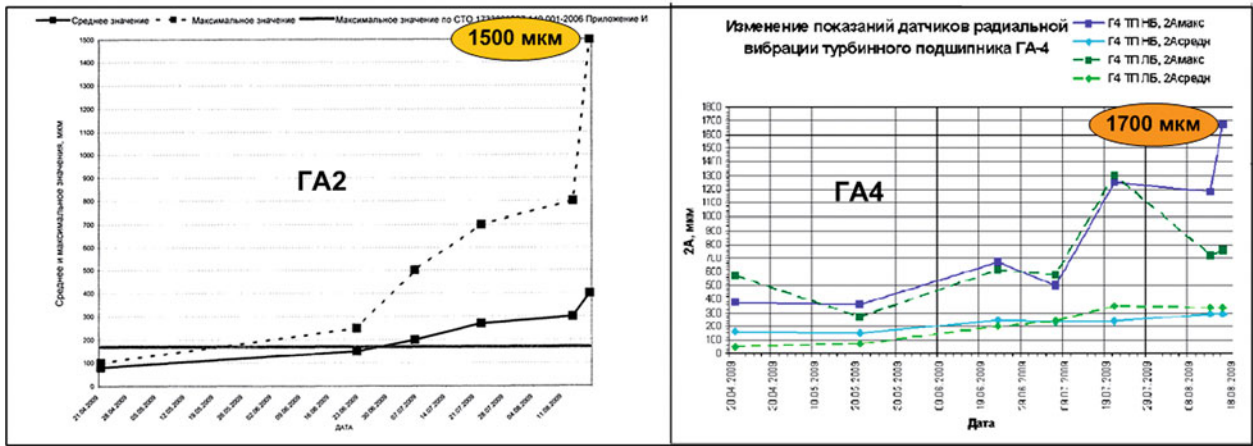
Рис. 4. Тренды вибрации агрегатов Саяно-Шушенской ГЭС

Максимальная вибрация (максимальный размах виброперемещения) ТПРНБ перед аварией была 1500 мкм. Даже если предположить, что максимальный размах — это не величина всплесков сиг-

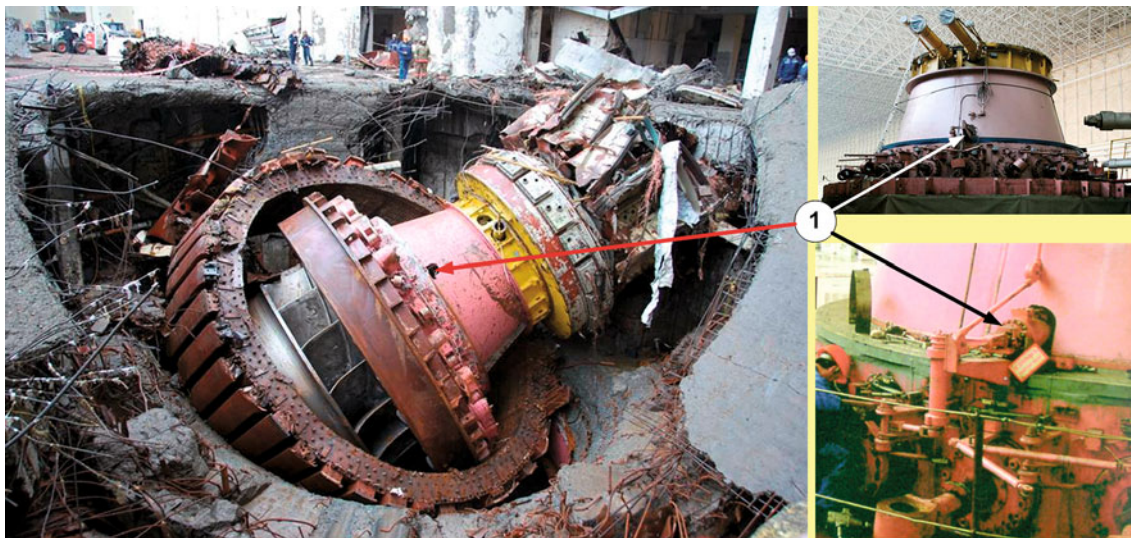
Рис. 9. Отрыв ПСМ

“... 17.08.2009 в 8 ч. 13 мин. местного времени персонал, находившийся в машинном зале, услышал

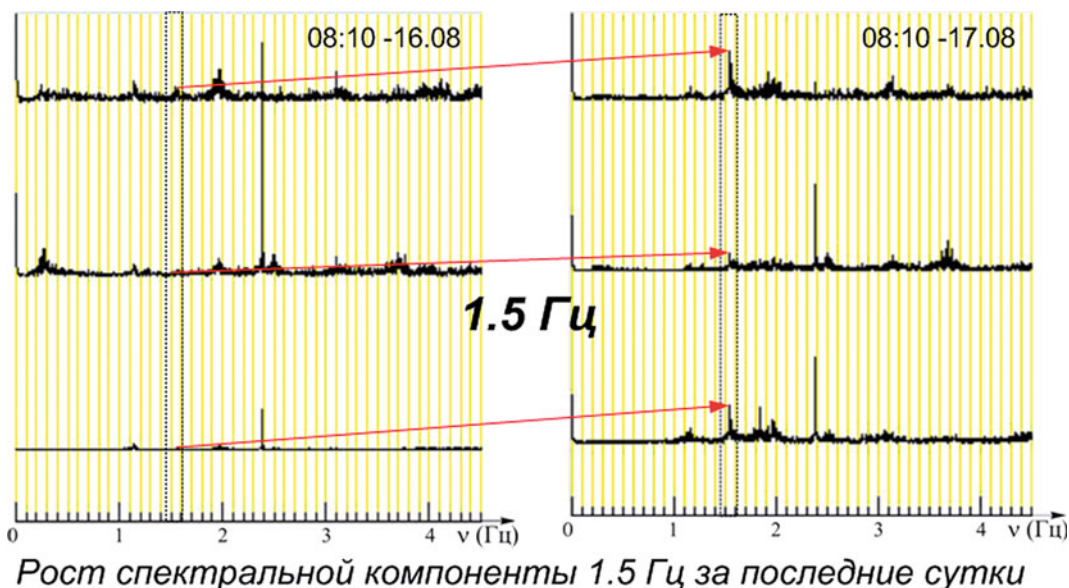
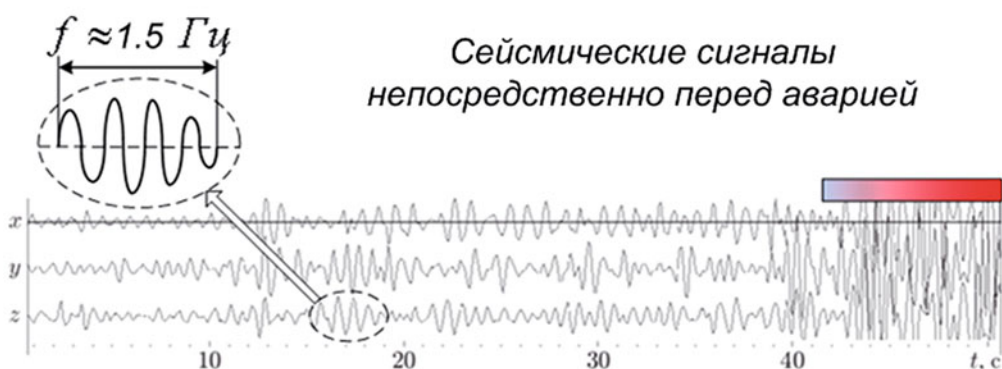
Рис. 11. Сейсмические колебания Саяно-Шушенской ГЭС перед аварией

Заметить “органные” автоколебания и сопутствующие им разрушительные процессы по показаниям системы АСУ и системы виброконтроля было практически невозможно. Каналы давления под крышкой турбины и в отсасывающей трубе не были рассчитаны на динамические измерения. Система виброконтроля не имела функций спектрального анализа. А ударные нагрузки от разрушающегося гидромеханического привода были слишком слабы. Их вибрационный сигнал тонул в сигнале от вращающегося ротора и пульсаций в гидравлическом тракте. Опасения могли вызвать только всплески вибрации турбинного подшипника, вызванные обратными гидроударами в отсасывающей трубе. Но подобные всплески были характерны и

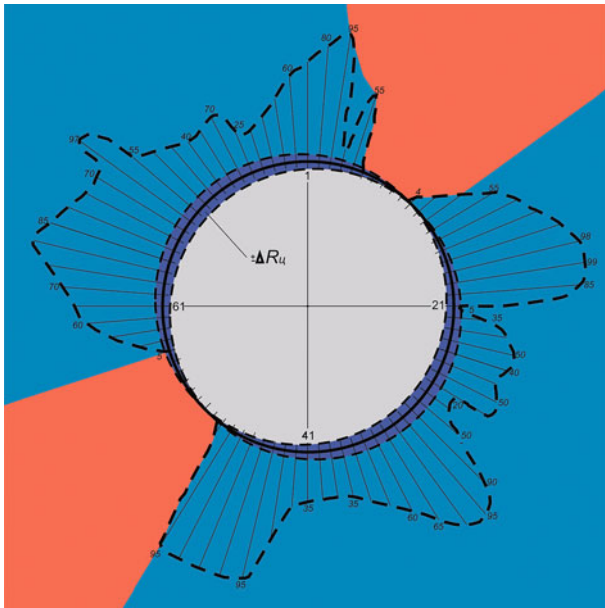
Рис. 7. Диаграмма усталостных разрушений шпилек (% от сечения) и зоны циклических сдвиговых нагружений шпилек от циклических короткопериодных геодинамических движений ( $\pm \sigma_{сд.ц}$ )

Из имеющихся сегодня данных о параметрах циклических движений следует, что максимальные амплитуды проявляются в циклах, имеющих продолжительность от 30 – 40 мин до 1 – 1,5 ч, т. е. в среднем около 1 ч. Это дает в год около 10 000 циклов нагружения шпилек срезающими усилиями. Остальной спектр частот, заполняющий всю временную шкалу, безусловно, создает на фоне основной частоты вибрационный характер изменения срезающей нагрузки, но амплитуды их будут находиться в пределах  $\sigma_{сд.ц}$ , создаваемой максимальной амплитудой.
