COMMISSION INTERNATIONALE  
DES  
**GRANDS BARRAGES**  
DE LA  
CONFERENCE MONDIALE DE L'ENERGIE

1<sup>er</sup> CONGRÈS

DÉTÉRIORATION, PAR VIEILLISSEMENT,

**Altersschäden  
an Staumauern aus Bruchsteinmauerwerk  
oder Beton**

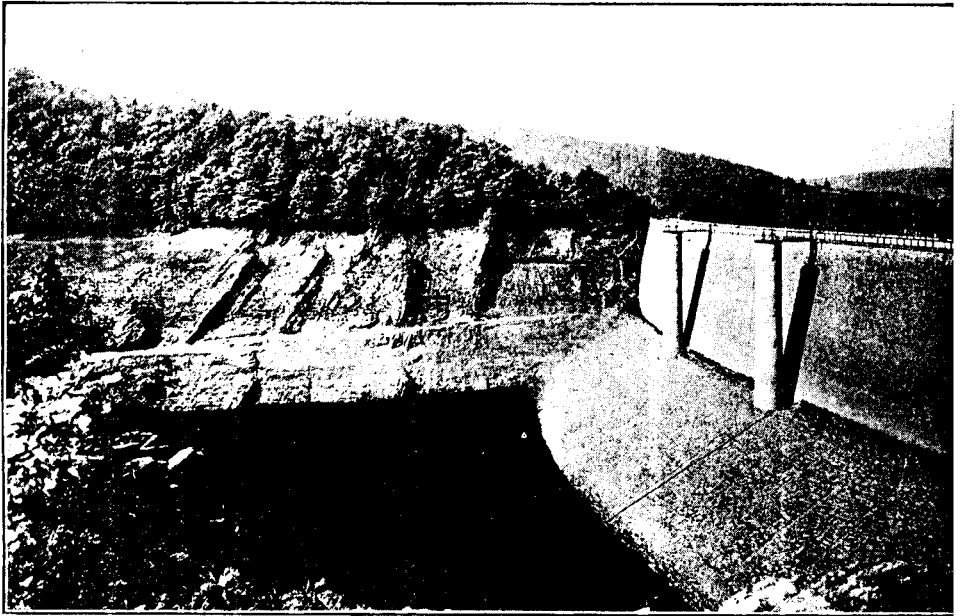
Abb. 1. — Urftalsperre trocken, im Jahre 1921.  
Höhe der Sperrmauer 58 m, Stauinhalt 4.5 1/2 Seeläche 216 ha.

In der oberen Hälfte der Wasserseite tritt das Mauerwerk 60 bis 90 cm hinter die untere Flucht zurück. Die Aussenfläche wurde in gleicher Weise mit einem Dichtungsputz versehen wie der untere Teil, und dieser Putz durch eine 60 cm starke Bruchsteinmauer gegen äussere Beschädigung geschützt. Damit sich die Mantelmauer nicht von der Hauptmauer ablöst, greift sie mit zahlreichen senkrechten keilförmigen Verzahnungen, die von unten bis oben durchgehen, 30 cm tief in deren Rückwand ein. Bei Intzes Mauern ist demnach von der dichtenden Putz- und Anstrichschicht von aussen nichts zu sehen ; auch die wasserseitige Ansicht besteht aus Bruchsteinmauerwerk, vergleiche Abbildung 1, (Urftalsperre in der Eifel).

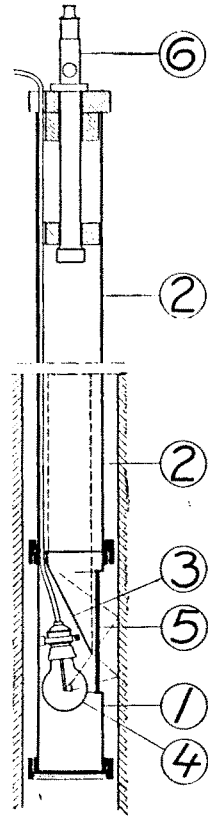
Fig. N° 2.

- (1) Tuyau de laiton (« lanterne ») muni d'un fond.
- (2) Tuyaux de laiton de 1 pouce en longueur de 2,25 mètres.
- (3) « Glace en acier » (4) Lampe. (5) Fenêtre, (6) Lunette.

la largeur d'une cavité ; mais on a pu estimer celle-ci avec une précision suffisante. Le degré de détérioration à d'autres parties de l'ouvrage bétonné a été déterminé par l'apparence de la surface du trou percé. On a surtout vérifié, si des lavages autour des pierres ont eu lieu ou non. La qualité de béton a ensuite été déterminé par le fait que les gros éléments ont été arrachés ou coupés au moment du forage.

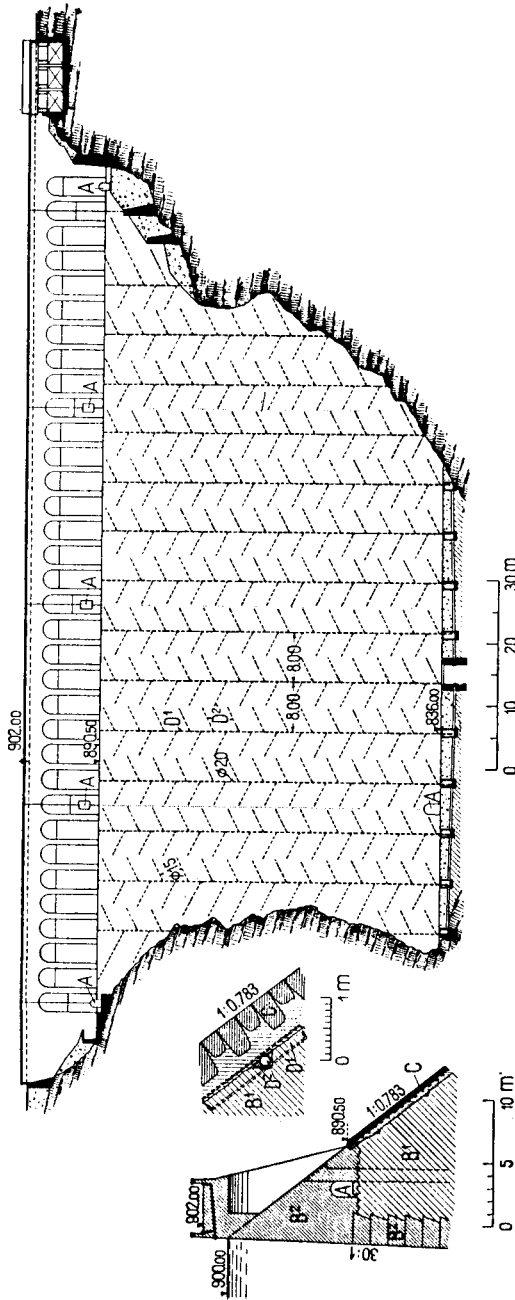
Abb. 6. — Staumauer Schräl.

Aus diesen Ergebnissen ist zu ersehen, dass im Alter von 8 Jahren der mit 180 kg Portlandzement dosierte Gussbeton eine mangelhafte Frostbeständigkeit aufweist, während der höher dosierte Gussbeton (300kg/m<sup>3</sup>) der Wasserseite und der Mauerkrone die Frostproben bestanden hat. Die Wasseraufnahmefähigkeit ist im Vergleich zu natürlichen Bausteinen (0.1-0.35%) sehr gross, was mit abnehmendem Zement und zunehmendem Feinsandgehalt auf ein ungünstiges hygroskopisches Verhalten des feinporigen Gussbetons schliessen lässt. Dieser Umstand dürfte sich bei Schneeeinlage auf der geneigten Luftseite schädlich auswirken und deren geringe Frostbeständigkeit teilweise erklären. Die Laboratoriumsversuche stimmen mit den bisherigen Beobachtungen am Bauwerk überein, wobei die Wahrnehmung gemacht worden ist, dass die wenigen noch gesunden Stellen der Luftseite unter einer 3-5 cm starken Mörtelschicht lagen, davon herrührend, dass bei der Erstellung der Mauer die Betonrinnen am Abend ausgewaschen wurden und sich aus der über den Mauerrücken hinunterlaufenden Zementbrühe die Mörtelschicht absetzte. Hat in den 8 Jahren seit dem Bau die ca. 5 cm starke Mörtelschicht zur Hintanhaltung der Frostschäden genügt, so darf daraus gefolgert werden, dass durch die neue, im Mittel 87 cm starke Verkleidungsschicht ein bleibender Schutz für den unterliegenden ursprünglichen Gussbeton erreicht werden kann. Die Detailbetrachtung der Ergebnisse mit den an Bauwerk entnommenen Betonblöcken zeigt auch, dass der Beton am luftseitigen Fuss der Stauwand gegen Frost empfindlicher ist

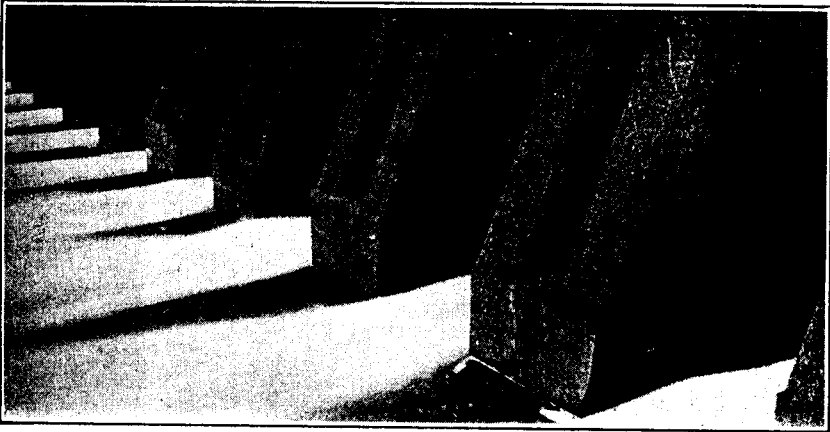
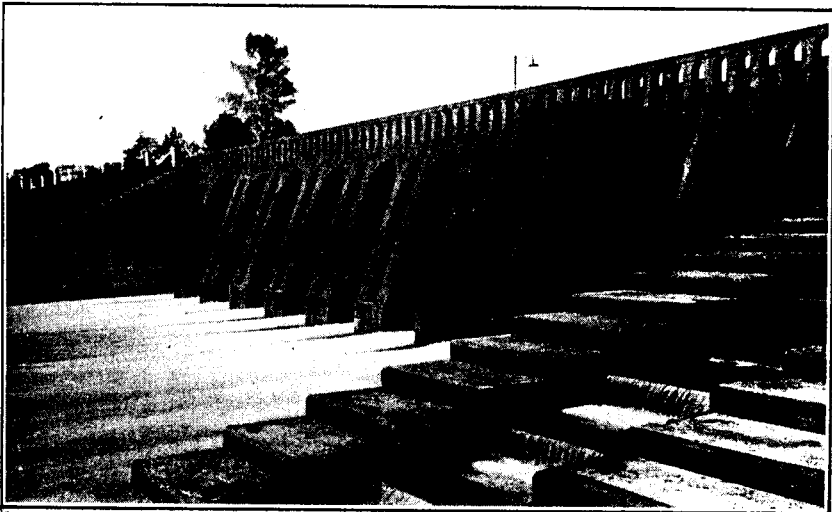
Photos 5, 6 and 7. — Pine River Dam, Minnesota.

The features of this construction work largely responsible for the excellent condition of this structure were the use of exactly the right consistency, uniform placing in thin layers, and careful ramming to obtain complete bond between the successive layers. Mr. Olson had observed that the use of a very dry consistency which was the usual practice of that period, required such vigorous ramming that the ordinary concrete laborer could not be depended upon to obtain good results without the most careful watching. He found it desirable to use a slightly plastic consistency as this reduced the effort required in ramming and insured a better bond between successive layers. The success of his efforts is seen in the almost complete absence of carbonate deposits or other evidence of leakage in these structures. The successive layers are so well bonded that the usual well-defined «fill planes» or «fill surfaces» are completely lacking.

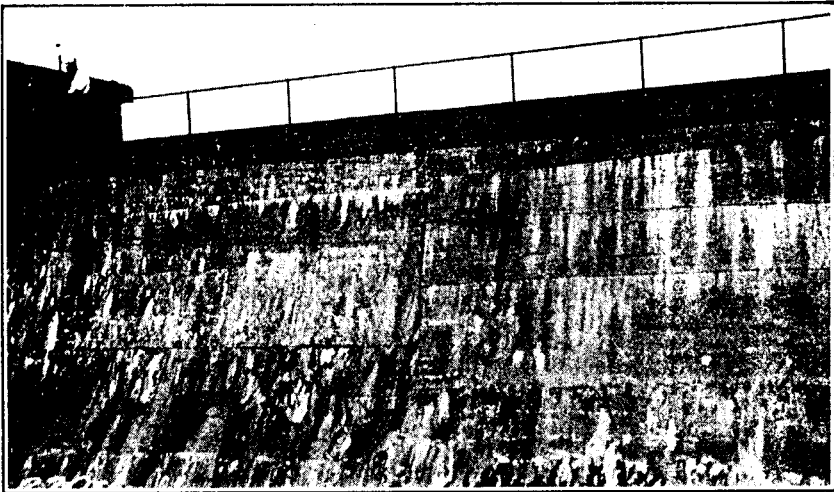
Photo 15 shows another section where gross segregation in the concrete mixture had taken place. The horizontal surface separating the two days operations is clearly outlined in this picture. That portion below the surface is relatively deficient in coarse aggregate, while in the portion above the surface there is a gross accumulation of coarse aggregate from which the fine material has segregated. The feature of interest here is the extreme disintegration in the section where the fine material had accumulated and the almost complete absence of disintegration in the area immediately above.

Photo 15. — Same Dam as Shown in Photos 13 and 14.

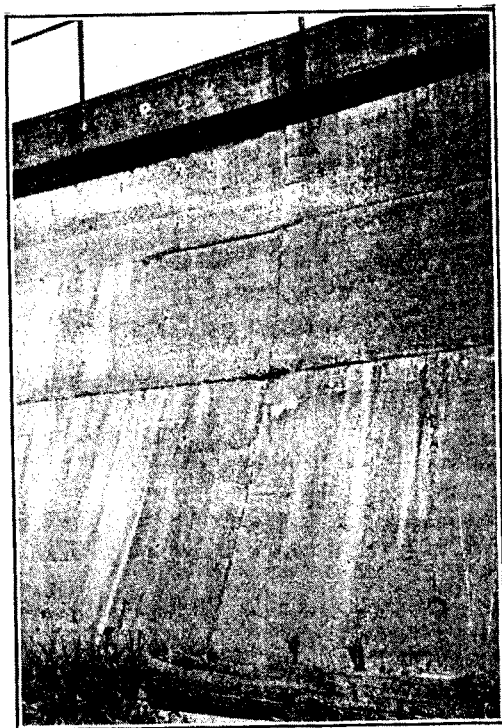
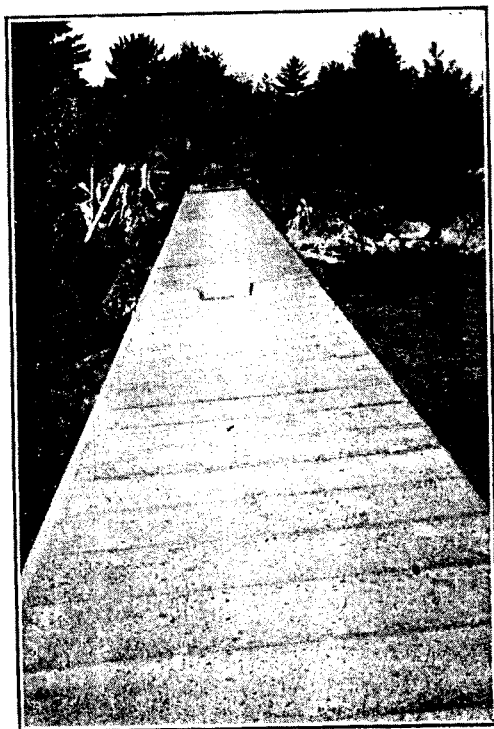
Photo 16. — Thomson Dam near Duluth, Minnesota.

An interesting point in connection with the wall shown in Photo 16 is that in spite of its bad appearance the wall is perfectly sound. Except for the principal construction joint at about mid-height, the leakage has been quite small and has now practically ceased. The scaly deposit below the joint where the leakage has been greatest is the usual calcium carbonate formation built up entirely from the leakage. The concrete underneath is very sound and of high quality.

Photo 18 shows the top of one of the small dams built at the same time under the supervision of Mr. Ash. This surface was finished by covering with heavy planking, which was rammed into position and left until the concrete had hardened thoroughly. The sharp corners and well-defined form marks show the excellent quality of this concrete. The condition of this surface is in marked contrast to so many walls that are found where over-wet mixes have been used, which permit accumulation of water and fine materials in the upper layers, with the result that early disintegration of the top sets in from the action of water and frost.

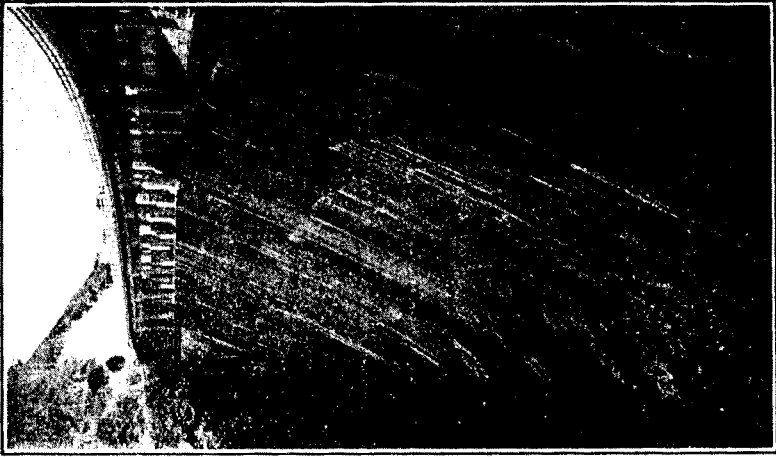
Photo 19 shows the downstream face of the dam as it appeared in 1929 after 40 years of service. Pictures taken successively in 1897-1904 and 1908 show, as nearly as can be detected, the same arrangement and extent of carbonate deposits, indicating that the leakage which brought about these deposits has long since ceased.

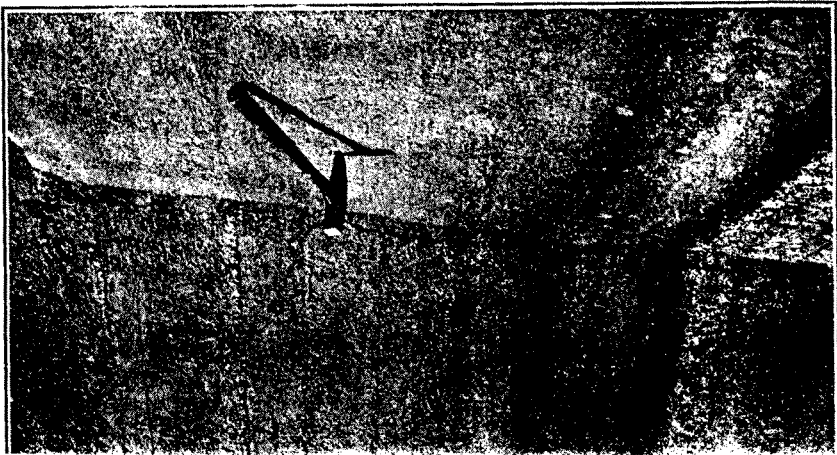
Photo 21 shows a portion of the upstream face. Note the very slight etching of the surface. Marks of the form boards are still visible showing the durable character of the concrete.

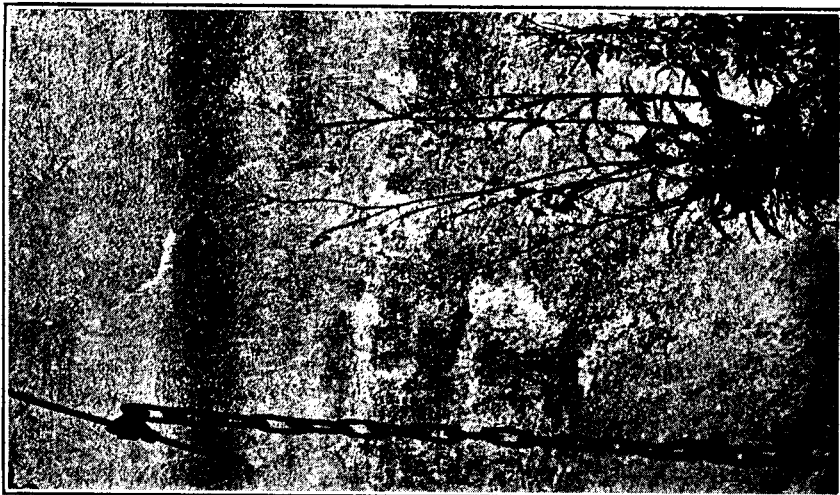
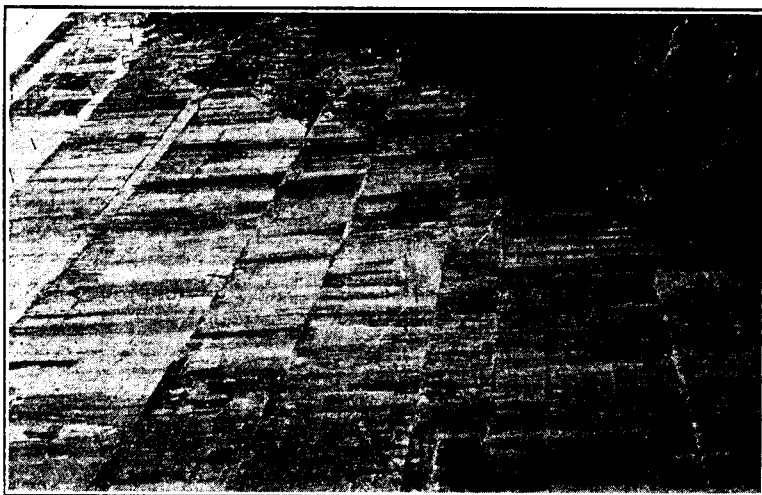
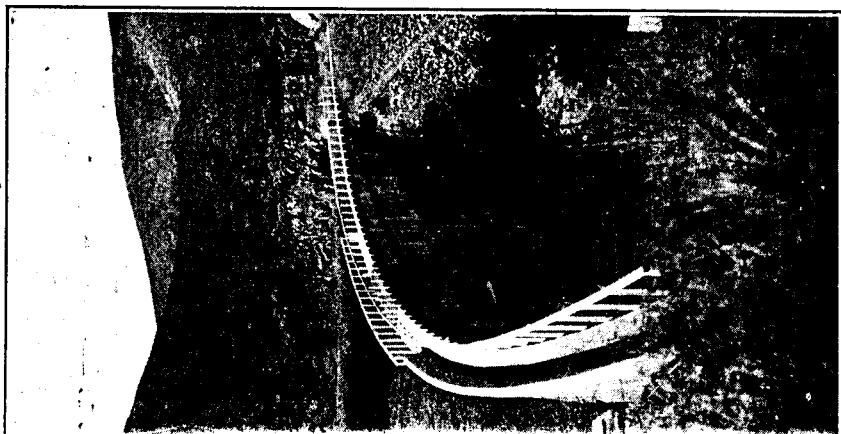
Photos 93, 94 and 94 — Upper Otay Park, California.

Photo 22 shows a general view of the Dam. Photos 23 and 24 show, respectively, the downstream and the upstream faces, the latter a closeup view of the thin mortar coating which has adhered remarkably well. It will be noted in Photo 23 that practically all the leakage has occurred along the construction joints. Considering the thinness of the dam and the length of service the calcium carbonate deposits are extremely light.

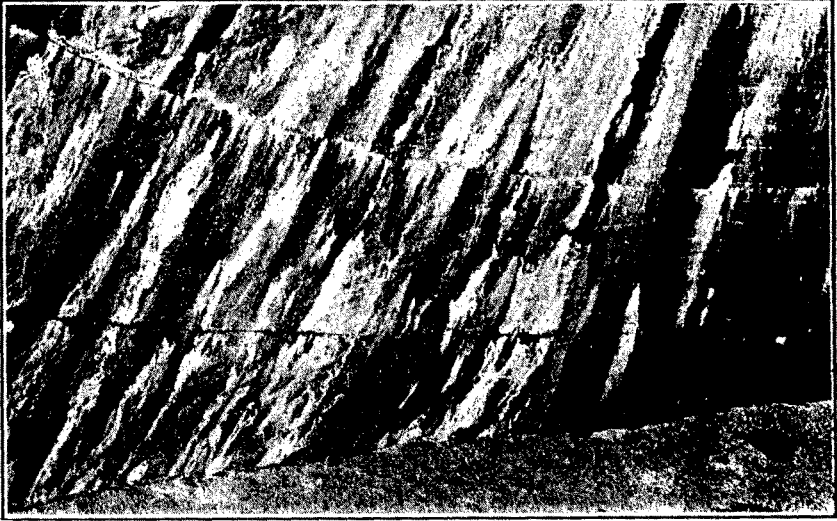
Photo 26 shows one of the arches in a dam of more recent construction in a region of long and extremely severe winters. The concrete used in this structure gave exceptionally high strengths in the test specimens. It appears, however, that the strength was obtained at the expense of workability, for the same types of defects as shown in Photo 25 are in evidence.

Photo 26. — Multiple Arch Dam in Very High Altitude.

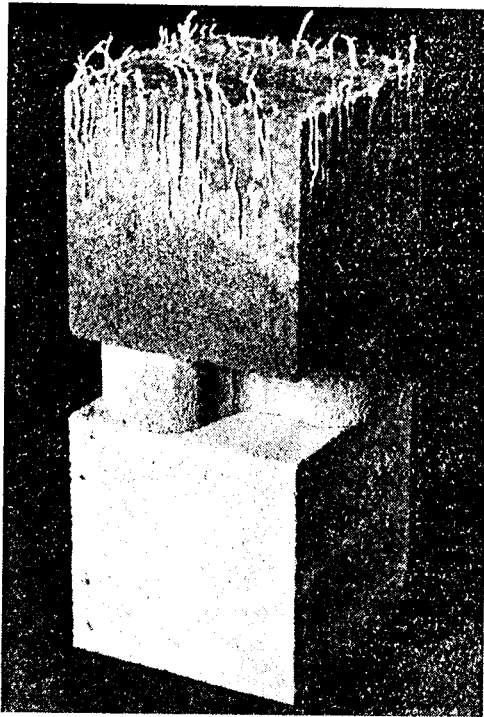
To obtain a good blast furnace cement it is necessary to apply a well-burned clinker. We have had the opportunity to examine low-burned clinker, a sample which, however, satisfied the standards of different countries. Here we found cubes which stores under water showed a regular beard of stalacties. These stalacties have regular channels of carbonate of calcium observable under the microscope.

This picture shows 2 cubes. The upper with stalacties is low burned Portland cement. The lower without stalacties is of the same cement but added blast furnace slag.
